Sondage 1 – 13/04/2021 – champ agricole – bas de pente - Commune de Luçay-le-Mâle

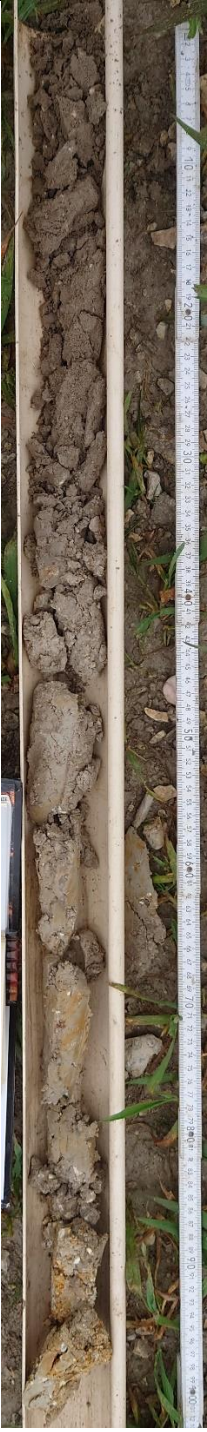
Sondage 3 – 13/04/2021 – champ agricole – bas de pente - Commune de Luçay-le-Mâle

0		
	27 cm	Ae	<p>Texture limono-argileuse                      Gris claire brunâtre (10YR 6/2)                      Absence de taches d'oxydo-réduction                      Présence d'éléments grossiers (silex de taille variée)</p>
	50 cm	E	<p>Texture limono-argileuse                      Gris claire (10YR 7/2)                      Présence de taches d'oxydation                      Présence d'éléments grossiers (silex de taille variée)</p>
100 cm		Btg	<p>Texture argileuse                      Gris (10YR 6/1)                      Présence de taches d'oxydation</p>
			<i>Suffisant</i>
Type de sol : Luvisol dégradé <i>planosolique</i>			<i>Non typique de zone humide</i>

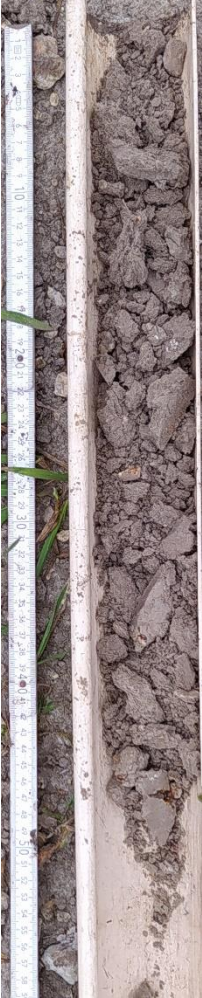
Sondage 7 – 13/04/2021 – champ agricole – dans la pente - Commune de Luçay-le-Mâle

0		
	40 cm	Ae	<p>Texture limoneuse                  Gris claire brunâtre (10YR 6/2)                  Absence de taches d'oxydo-réduction                  Présence d'éléments grossiers (silex de taille variée)</p>
	50 cm	Btg	<p>Texture argileuse                  Gris (10YR 6/1)                  Présence de taches d'oxydation</p> <p><i>Refus - Elément grossier</i></p>
Type de sol : Luvisol dégradé <i>planosolique</i>			Non typique de zone humide

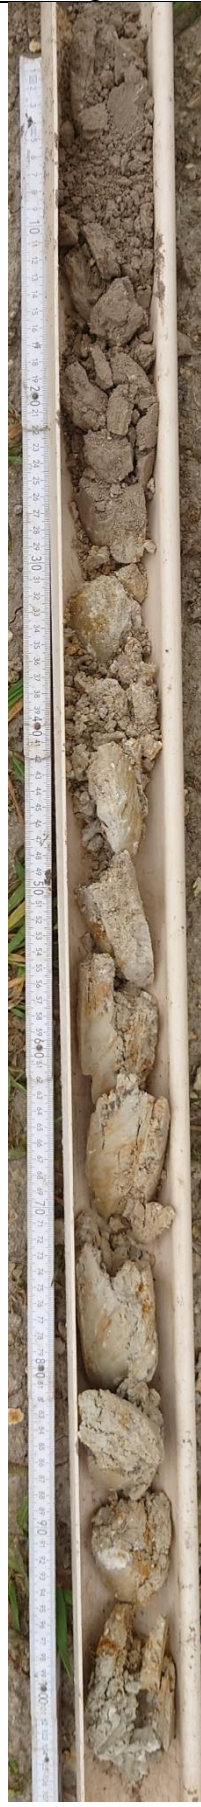
Sondage 8 – 13/04/2021 – champ agricole – dans la pente - Commune de Luçay-le-Mâle

0	Ae	Texture limoneuse Gris claire brunâtre (10YR 6/2) Absence de taches d'oxydo-réduction Présence d'éléments grossiers (silex de taille variée)
30 cm	Eg/ Btg	Texture limono-argileuse Gris clair (10YR 7/1) Présence de taches d'oxydation
45 cm	Btg	Texture argileuse Gris clair (10YR 7/1) Présence de taches d'oxydation
105 cm	C	Texture argileuse - Gris clair (10YR 7/1) Présence de taches d'oxydation <i>Suffisant</i>

Type de sol : Luvisol dégradé *planosolique*

*Non typique de zone humide*

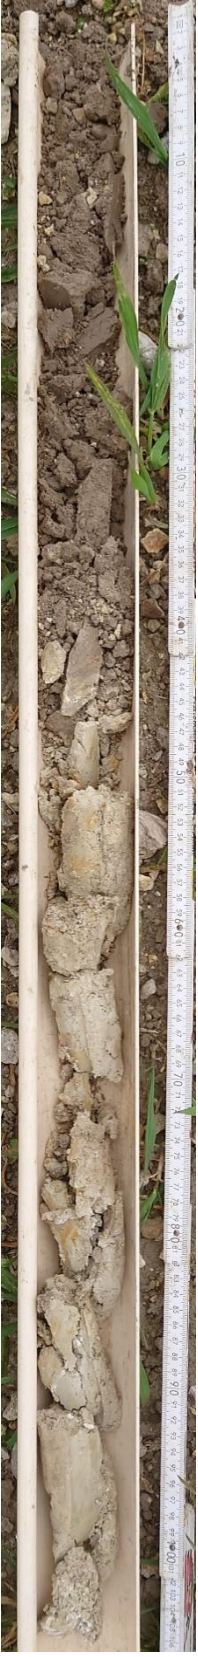
Sondage 9 – 13/04/2021 – champ agricole – dans la pente - Commune de Luçay-le-Mâle

0	Ae	<p>Texture limoneuse                  Gris claire brunâtre (10YR 6/2)                  Absence de taches d'oxydo-réduction                  Présence d'éléments grossiers (silex de taille variée)</p>
	35 cm	Eg/ Btg	<p>Texture limono-argileuse                  Gris clair (10YR 7/1)                  Présence de taches d'oxydation</p>
	45 cm	Btg	<p>Texture argileuse                  Gris clair (10YR 7/1)                  Présence de taches d'oxydation</p>
	105 cm	C	<p>Texture argileuse - Gris clair (10YR 7/1)                  Présence de taches d'oxydation                  Présence d'éléments grossiers  <i>Suffisant</i></p>

Type de sol : Luvisol dégradé *planosolique*

*Non typique de zone humide*

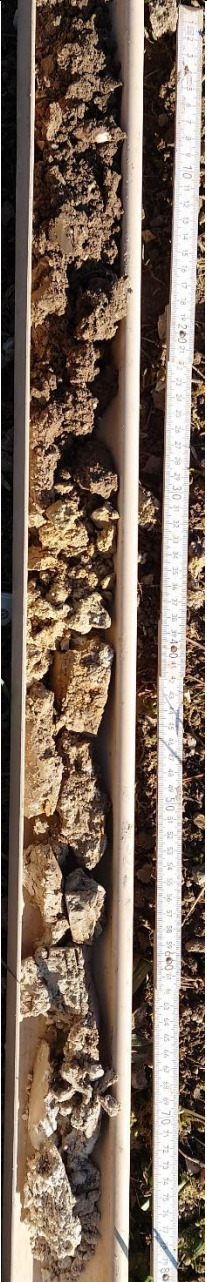
Sondage 11 – 14/04/2021 – champ agricole – dans la pente - Commune de Luçay-le-Mâle

0	Ae	<p>Texture limoneuse                      Gris claire brunâtre (10YR 6/2)                      Absence de taches d'oxydo-réduction                      Présence d'éléments grossiers (silex de taille variée)</p>
	30 cm	Eg/ Btg	<p>Texture limono-argileuse                      Gris clair (10YR 7/2)                      Présence de taches d'oxydation                      Présence d'éléments grossiers (silex de taille variée)</p>
	40 cm	Btg	<p>Texture argileuse                      Gris clair (10YR 7/1)                      Présence de taches d'oxydation                      Présence d'éléments grossiers (silex de taille variée)</p>
	80 cm		<i>Refus - Elément grossier</i>
Type de sol : Luvisol dégradé <i>planosolique</i>		<i>Non typique de zone humide</i>

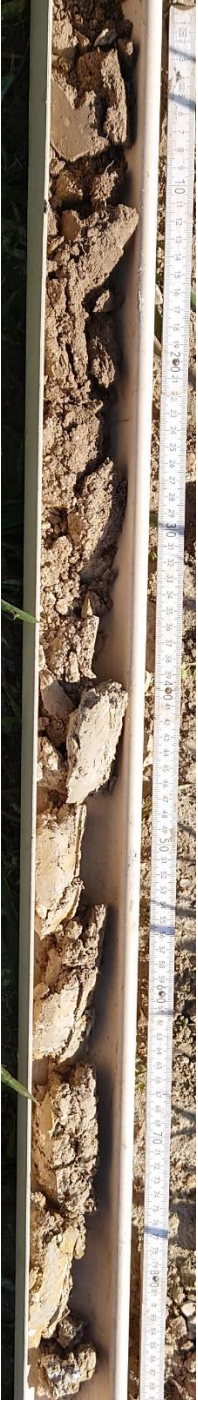
Sondage 12 – 14/04/2021 – champ agricole – dans la pente - Commune de Luçay-le-Mâle

0		
		Ae	<p>Texture limoneuse                  Gris claire brunâtre (10YR 6/2)                  Absence de taches d'oxydo-réduction                  Présence d'éléments grossiers (silex de taille variée)</p>
	27 cm	Eg/ Btg	<p>Texture limono-argileuse                  Gris clair (10YR 7/2)                  Présence de taches d'oxydation                  Présence d'éléments grossiers (silex de taille variée)</p>
	40 cm	Btg	<p>Texture argileuse                  Gris clair (10YR 7/1)                  Présence de taches d'oxydation                  Présence d'éléments grossiers (silex de taille variée)</p>
	85 cm		<i>Refus - Elément grossier</i>
Type de sol : Luvisol dégradé <i>planosolique</i>			<i>Non typique de zone humide</i>

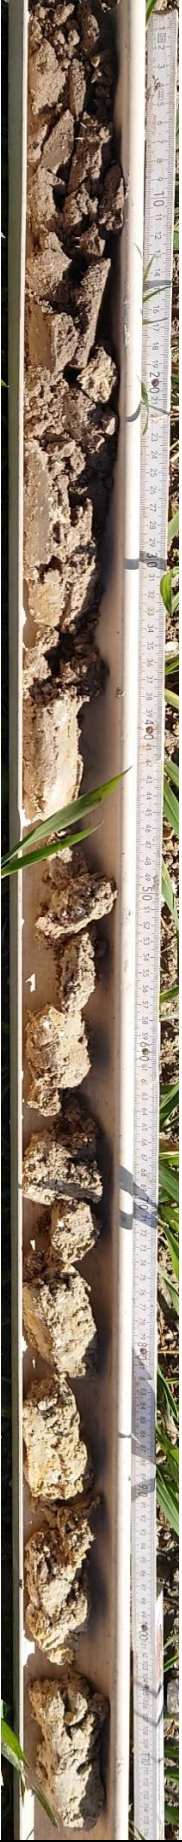
Sondage 13 – 14/04/2021 – champ agricole – dans la pente - Commune de Luçay-le-Mâle

0		
	30 cm	Ae	<p>Texture limoneuse                      Gris claire brunâtre (10YR 6/2)                      Absence de taches d'oxydo-réduction                      Présence d'éléments grossiers (silex de taille variée)</p>
	115 cm	Btg	<p>Texture argileuse                      Gris clair (10YR 7/1)                      Présence de taches d'oxydation                      Présence d'éléments grossiers (silex de taille variée)</p>
			<i>Refus - Elément grossier</i>
Type de sol : Luvisol dégradé <i>planosolique</i>			<i>Non typique de zone humide</i>

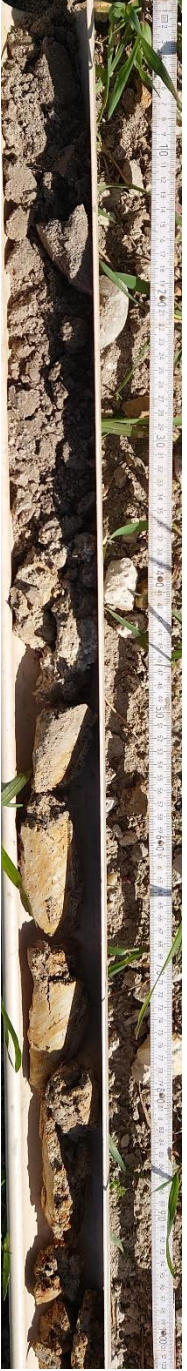
Sondage 16 – 14/04/2021 – champ agricole – dans la pente - Commune de Luçay-le-Mâle

0	Ae	<p>Texture limoneuse                  Gris claire brunâtre (10YR 6/2)                  Absence de taches d'oxydo-réduction                  Présence d'éléments grossiers (silex de taille variée)</p>
	35 cm	Eg/ Btg	<p>Texture limono-argileuse                  Gris clair (10YR 7/2)                  Présence de taches d'oxydation                  Présence d'éléments grossiers (silex de taille variée)</p>
	50 cm	Btg	<p>Texture argileuse                  Gris clair (10YR 7/1)                  Présence de taches d'oxydation                  Présence d'éléments grossiers (silex de taille variée)</p>
	105 cm		<p><i>Refus - Elément grossier</i></p>
Type de sol : Luvisol dégradé <i>planosolique</i>		<i>Non typique de zone humide</i>

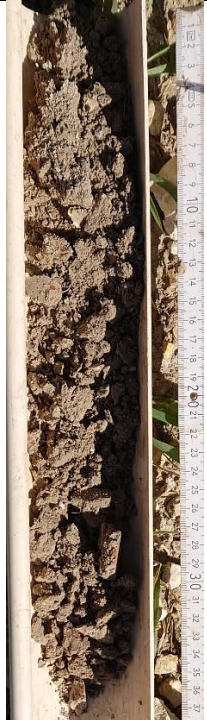
Sondage 17 – 14/04/2021 – champ agricole – dans la pente - Commune de Luçay-le-Mâle

0	Ae	Texture limoneuse Gris claire brunâtre (10YR 6/2) Absence de taches d'oxydo-réduction Présence d'éléments grossiers (silex de taille variée)
	27 cm		Eg
38 cm			
Type de sol : Luvisol dégradé <i>planosolique</i>			<i>Non typique de zone humide</i>

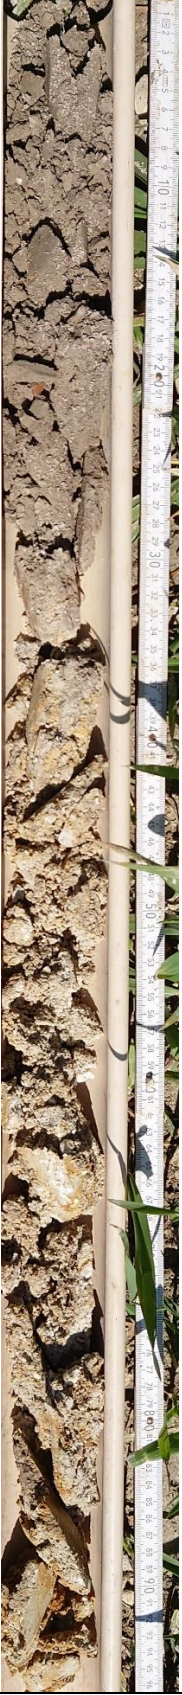
Sondage 21 – 14/04/2021 – champ agricole – dans la pente - Commune de Luçay-le-Mâle

0	Ae	<p>Texture limoneuse                      Gris claire brunâtre (10YR 6/2)                      Absence de taches d'oxydo-réduction                      Présence d'éléments grossiers (silex de taille variée)</p>
	30 cm	Eg/ Btg	<p>Texture limono-argileuse                      Gris clair (10YR 7/2)                      Présence de taches d'oxydation                      Présence d'éléments grossiers (silex de taille variée)</p>
	40 cm	Btg	<p>Texture argileuse                      Gris clair (10YR 7/1)                      Présence de taches d'oxydation                      Présence d'éléments grossiers (silex de taille variée)</p>
	95 cm		<i>Refus - Elément grossier</i>
Type de sol : Luvisol dégradé <i>planosolique</i>		<i>Non typique de zone humide</i>

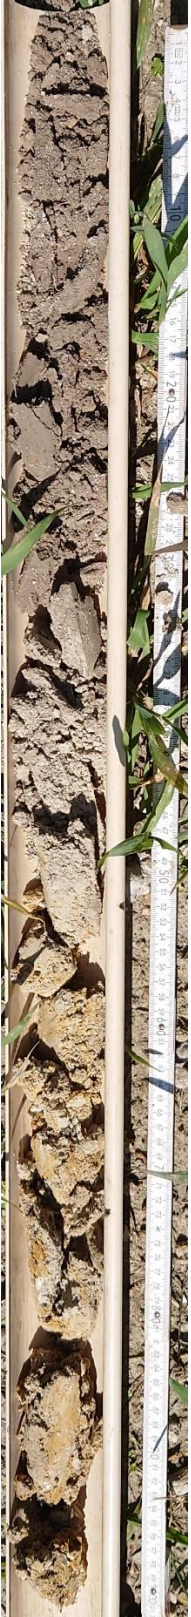
Sondage 22 – 14/04/2021 – champ agricole – dans la pente - Commune de Luçay-le-Mâle

0	Ae	<p>Texture limoneuse                  Gris claire brunâtre (10YR 6/2)                  Absence de taches d'oxydo-réduction                  Présence d'éléments grossiers (silex de taille variée)</p>
	30 cm	Eg/ Btg	<p>Texture limono-argileuse                  Gris clair (10YR 7/2)                  Présence de taches d'oxydation (rare)                  Présence d'éléments grossiers (silex de taille variée)</p>
	55 cm	Btg	<p>Texture argileuse                  Gris clair (10YR 7/1)                  Présence de taches d'oxydation                  Présence d'éléments grossiers (silex de taille variée)</p>
	100 cm		Refus - Elément grossier
Type de sol : Luvisol dégradé <i>planosolique</i>		<i>Non typique de zone humide</i>

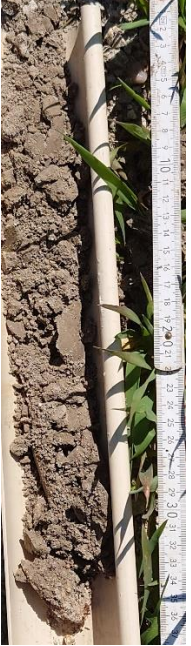
Sondage 23 – 14/04/2021 – champ agricole – dans la pente - Commune de Luçay-le-Mâle

0	Ae	<p>Texture limoneuse                      Gris claire brunâtre (10YR 6/2)                      Absence de taches d'oxydo-réduction                      Présence d'éléments grossiers (silex de taille variée)</p>
	30 cm		Eg
	35 cm		
Type de sol : Luvisol dégradé <i>planosolique</i>			<i>Non typique de zone humide</i>

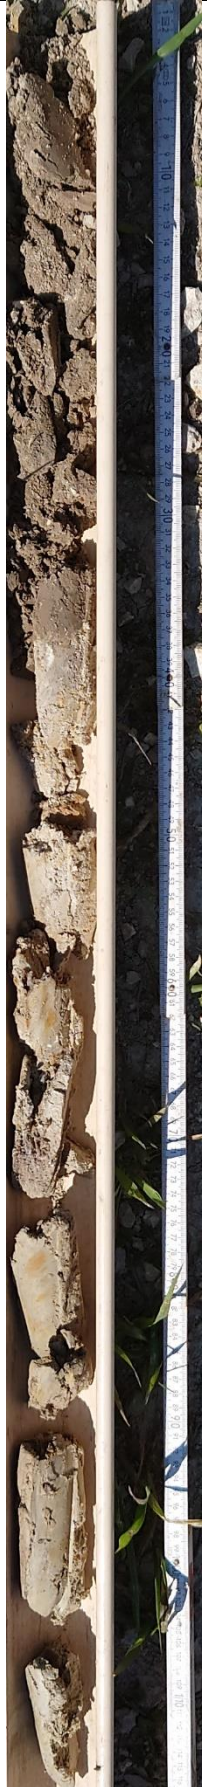
Sondage 28 – 14/04/2021 – champ agricole – dans la pente - Commune de Luçay-le-Mâle

<p>0</p>	<p>Ae</p>	<p>Texture limoneuse Gris claire brunâtre (10YR 6/2) Absence de taches d'oxydo-réduction Présence d'éléments grossiers (silex de taille variée)</p>
	<p>35 cm</p>	<p>Btg</p>	<p>Texture argileuse Gris clair (10YR 7/1) Présence de taches d'oxydation Présence d'éléments grossiers (silex de taille variée)</p>
	<p>115 cm</p>		<p><i>Refus - Elément grossier</i></p>
<p>Type de sol : Luvisol dégradé <i>planosolique</i></p>			<p><i>Non typique de zone humide</i></p>

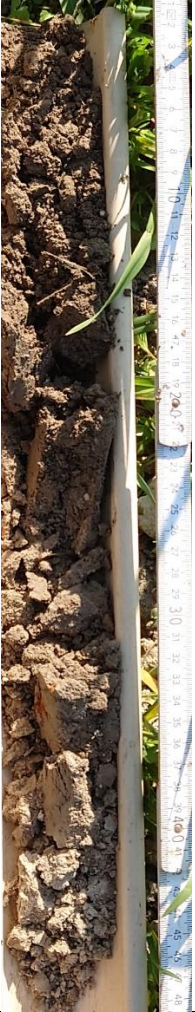
Sondage 29 – 16/04/2021 – champ agricole – dans la pente - Commune de Luçay-le-Mâle

0		
	30 cm		
	45 cm	<p>Eg/ Btg</p> <p>Texture limono-argileuse Gris clair (10YR 7/2) Présence de taches d'oxydation (rare) Présence d'éléments grossiers (silex de taille variée)</p> <p><i>Refus - Elément grossier</i></p>	
<p>Type de sol : Luvisol dégradé <i>planosolique</i></p>			<p><i>Non typique de zone humide</i></p>

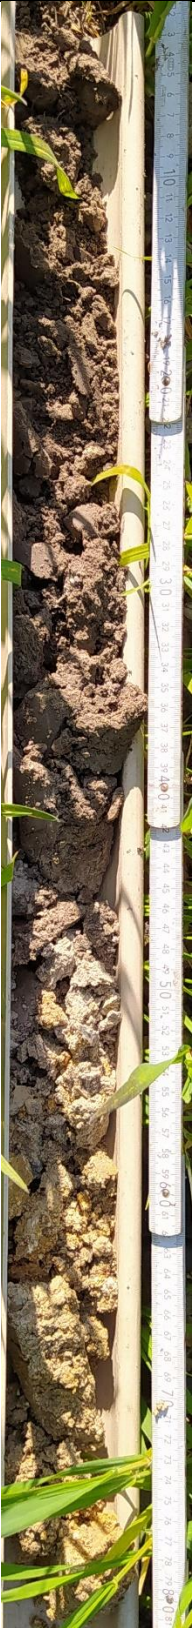
0		
	35 cm	Ae	<p>Texture limoneuse                      Gris claire brunâtre (10YR 6/2)                      Absence de taches d'oxydo-réduction                      Présence d'éléments grossiers (silex de taille variée)</p>
	55 cm	Eg/ Btg	<p>Texture limoneuse à limono-argileuse                      Gris clair (10YR 7/2)                      Présence de taches d'oxydation (rare)                      Présence d'éléments grossiers (silex de taille variée)</p>
	80 cm	Btg	<p>Texture argileuse                      Gris clair (10YR 7/1)                      Présence de taches d'oxydation                      Présence d'éléments grossiers (silex de taille variée)</p>
			<i>Refus - Elément grossier</i>
Type de sol : Luvisol dégradé <i>planosolique</i>		<i>Non typique de zone humide</i>

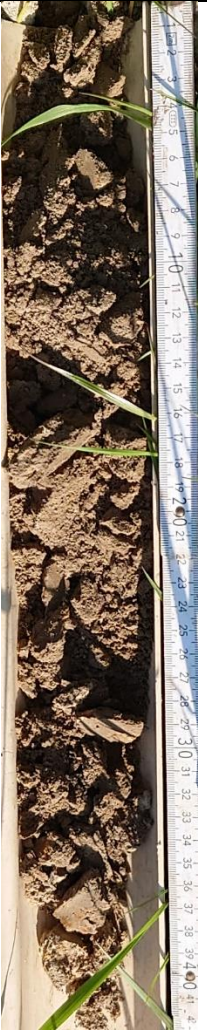
0	Ae	<p>Texture limoneuse                      Gris claire brunâtre (10YR 6/2)                      Absence de taches d'oxydo-réduction                      Présence d'éléments grossiers (silex de taille variée)</p>
	30 cm	Eg/ Btg	<p>Texture limono-argileuse                      Gris clair (10YR 7/2)                      Présence de taches d'oxydation (rare)                      Présence d'éléments grossiers (silex de taille variée)</p>
	40 cm 45 cm	Btg	<p>Texture argileuse                      Gris clair (10YR 7/1)                      Présence de taches d'oxydation                      Présence d'éléments grossiers (silex de taille variée)  <i>Refus - Elément grossier (plusieurs sondages)</i></p>
Type de sol : Luvisol dégradé <i>planosolique</i>		<i>Non typique de zone humide</i>

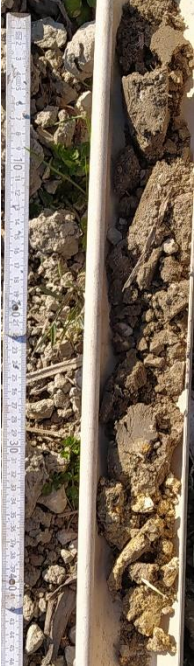
0	Ae	<p>Texture limoneuse                  Gris claire brunâtre (10YR 6/2)                  Absence de taches d'oxydo-réduction                  Présence d'éléments grossiers (silex de taille variée)</p>
	30 cm	Eg/ Btg	<p>Texture limono-argileuse                  Gris clair (10YR 7/2)                  Présence de taches d'oxydation (rare)                  Présence d'éléments grossiers (silex de taille variée)</p> <p><i>Refus - Elément grossier (plusieurs sondages)</i></p>
	45 cm		
Type de sol : Luvisol dégradé <i>planosolique</i>		<i>Non typique de zone humide</i>

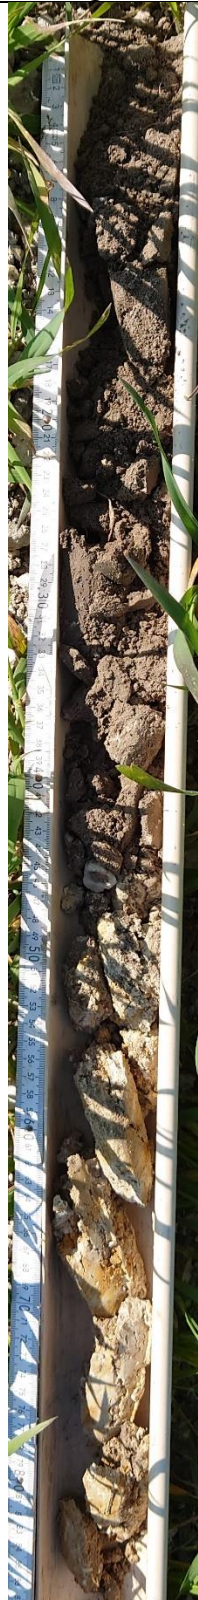
0	Ae	<p>Texture limoneuse                  Gris claire brunâtre (10YR 6/2)                  Absence de taches d'oxydo-réduction                  Présence d'éléments grossiers (silex de taille variée)</p>
35 cm	Eg/ Btg	<p>Texture limoneuse à limono-argileuse                  Gris clair (10YR 7/2)                  Présence de taches d'oxydation (rare)                  Présence d'éléments grossiers (silex de taille variée)</p>
55 cm	Btg	<p>Texture argileuse                  Gris clair (10YR 7/1)                  Présence de taches d'oxydation                  Présence d'éléments grossiers (silex de taille variée)</p>
85 cm		<i>Refus - Elément grossier</i>

Type de sol : Luvisol dégradé *planosolique*

*Non typique de zone humide*

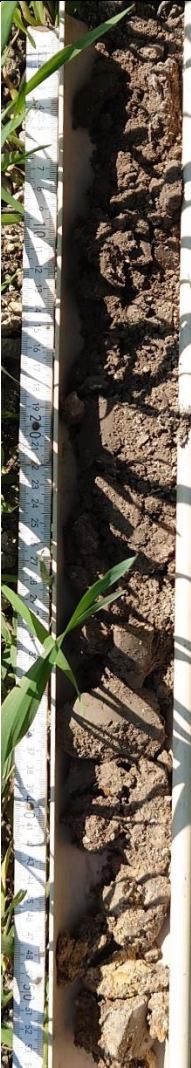
0	Ae	<p>Texture limoneuse                      Gris claire brunâtre (10YR 6/2)                      Absence de taches d'oxydo-réduction                      Présence d'éléments grossiers (silex de taille variée)</p>
	30 cm	Eg/ Btg	<p>Texture limoneuse à limono-argileuse                      Gris clair (10YR 7/2)                      Présence de taches d'oxydation (rare)                      Présence d'éléments grossiers (silex de taille variée)</p>
	50 cm 55 cm	Btg	<p>Texture argileuse                      Gris clair (10YR 7/1)                      Présence de taches d'oxydation                      Présence d'éléments grossiers (silex de taille variée)  <i>Refus - Elément grossier (plusieurs sondages)</i></p>
Type de sol : Luvisol dégradé <i>planosolique</i>		<i>Non typique de zone humide</i>

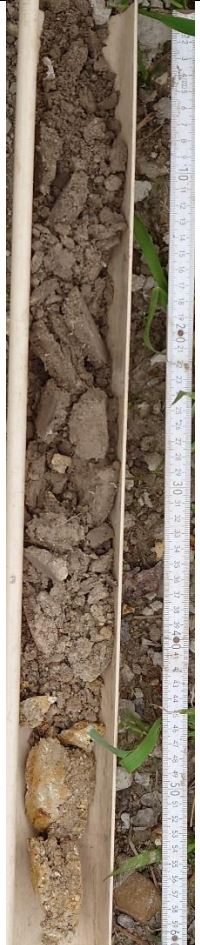
0	Ae	<p>Texture limoneuse                  Gris claire brunâtre (10YR 6/2)                  Absence de taches d'oxydo-réduction                  Présence d'éléments grossiers (silex de taille variée)</p>
	30 cm	Eg/ Btg	<p>Texture limoneuse à limono-argileuse                  Gris clair (10YR 7/2)                  Présence de taches d'oxydation (rare)                  Présence d'éléments grossiers (silex de taille variée)</p>
	45 cm	Btg	<p>Texture argileuse                  Gris clair (10YR 7/1)                  Présence de taches d'oxydation                  Présence d'éléments grossiers (silex de taille variée)</p>
	60 cm		<p><i>Refus - Elément grossier</i></p>
Type de sol : Luvisol dégradé <i>planosolique</i>		<i>Non typique de zone humide</i>

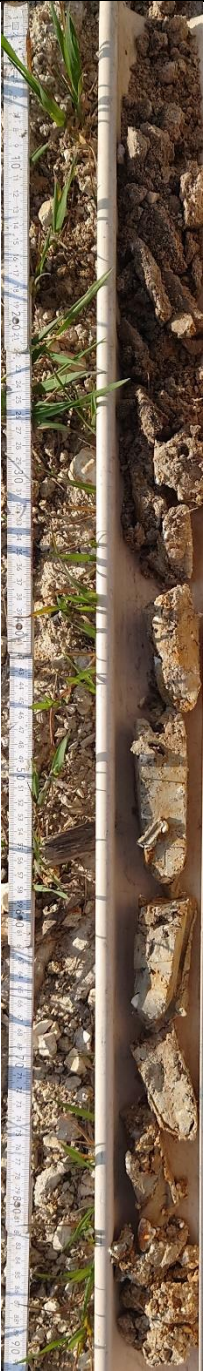
0		
	27 cm	Ae	<p>Texture limoneuse                      Gris claire brunâtre (10YR 6/2) avec ponctuellement des résidus de matière organique enfouie                      Absence de taches d'oxydo-réduction                      Présence d'éléments grossiers (silex de taille variée)</p>
	40 cm	Eg/ Btg	<p>Texture limono-argileuse                      Gris clair (10YR 7/2)                      Présence de taches d'oxydation (rare)                      Présence d'éléments grossiers (silex de taille variée)</p>
	90 cm	Btg	<p>Texture argileuse                      Gris clair (10YR 7/1)                      Présence de taches d'oxydation                      Présence d'éléments grossiers (silex de taille variée)</p>
			<i>Refus - Elément grossier</i>
Type de sol : Luvisol dégradé <i>planosolique</i>			<i>Non typique de zone humide</i>

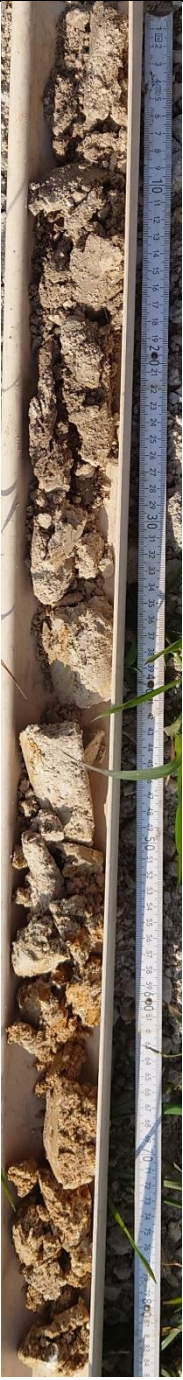
0	Ae	<p>Texture limoneuse                      Gris claire brunâtre (10YR 6/2) avec ponctuellement des résidus de matière organique enfouie                      Absence de taches d'oxydo-réduction                      Présence d'éléments grossiers (silex de taille variée)</p>
	30 cm	Eg/ Btg	<p>Texture limoneuse à limono-argileuse                      Gris clair (10YR 7/2)                      Présence de taches d'oxydation (rare)                      Présence d'éléments grossiers (silex de taille variée)</p>
	40 cm	Btg	<p>Texture argileuse                      Gris clair (10YR 7/1)                      Présence de taches d'oxydation                      Présence d'éléments grossiers (silex de taille variée)</p>
	85 cm		<i>Refus - Elément grossier</i>
Type de sol : Luvisol dégradé <i>planosolique</i>		<i>Non typique de zone humide</i>

A cause de la présence d'une couche riche en éléments grossier, les sondages au bord du fossé ne permettent pas de définir l'absence avec certitude d'une zone humide. Malgré une pelle mécanique en panne sur le site, l'agriculteur possédait un chariot télescopique muni d'un godet de 1 m pour creuser une fosse. Nous avons pu réaliser une fosse de 100 cm de profondeur afin de mieux observer les sols.

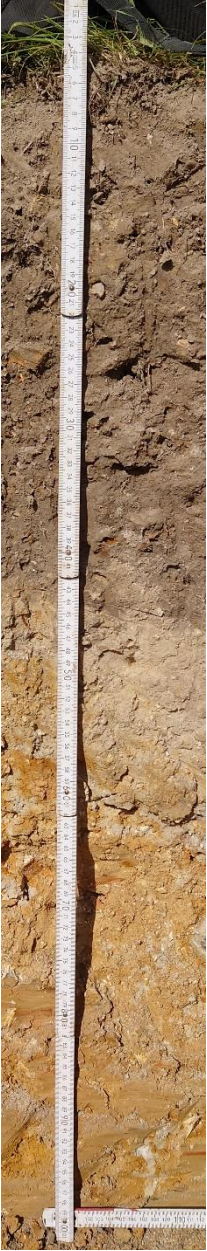
0	<p>Ae</p> <p>Texture limoneuse Gris claire brunâtre (10YR 6/2) Absence de taches d'oxydo-réduction Présence d'éléments grossiers (silex de taille variée)</p> <p>Rare trace d'oxydation à partir de 25 cm (inf.5%)</p>
	40 cm	<p>Eg/ Btg</p> <p>Texture limono-argileuse Gris clair (10YR 7/2) Présence de taches d'oxydation (rare) Présence d'éléments grossiers (silex de taille variée)</p>
	55cm	<p>Btg</p> <p>Texture argileuse Gris clair (10YR 7/1) Présence de taches d'oxydation Présence d'éléments grossiers (silex de taille variée)</p> <p><i>Refus - Elément grossier</i></p>
100 cm	<p>Type de sol : Luvisol dégradé <i>planosolique</i> <span style="float: right;"><i>Non typique de zone humide</i></span></p>

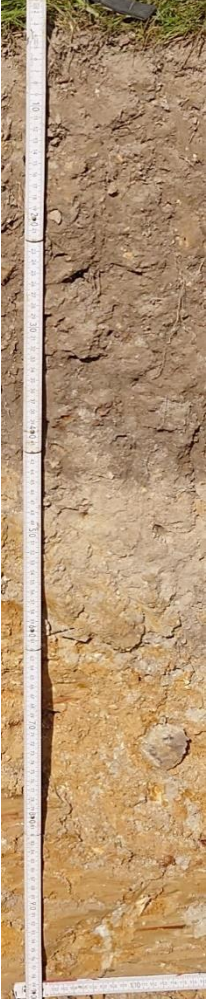
0	Ae	<p>Texture limoneuse Gris claire brunâtre (10YR 6/2) Absence de taches d'oxydo-réduction Présence d'éléments grossiers (silex de taille variée)</p> <p>Rare trace d'oxydation à partir de 30 cm (inf.5%)</p>
	38 cm	Eg/ Btg	<p>Texture limoneuse à limono-argileuse Gris clair (10YR 7/2) Présence de taches d'oxydation (rare) Présence d'éléments grossiers (silex de taille variée)</p>
	57cm	Btg	<p>Texture argileuse Gris clair (10YR 7/1) Présence de taches d'oxydation Présence d'éléments grossiers (silex de taille variée)</p>
	100 cm		<i>Refus - Elément grossier</i>
Type de sol : Luvisol dégradé <i>planosolique</i>		<i>Non typique de zone humide</i>

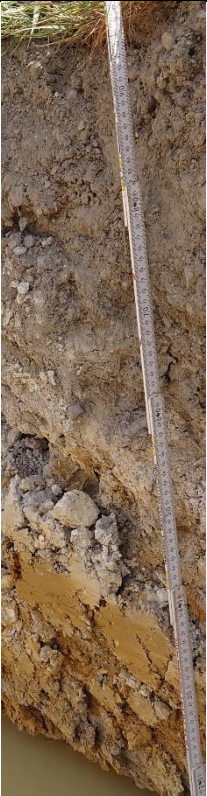
0	<p>Ae</p>	<p>Texture limoneuse                      Gris claire brunâtre (10YR 6/2)                      Absence de taches d'oxydo-réduction                      Présence d'éléments grossiers (silex de taille variée)</p>	
	38 cm		<p>Eg/ Btg</p>	<p>Texture limoneuse à limono-argileuse                      Gris clair (10YR 7/2)                      Présence de taches d'oxydation (rare)                      Présence d'éléments grossiers (silex de taille variée)</p>
	60 cm		<p>Btg</p>	<p>Texture argileuse                      Gris clair (10YR 7/1)                      Présence de taches d'oxydation                      Présence d'éléments grossiers (silex de taille variée)</p>
	90 cm		<p><i>Présence d'eau libre</i></p>	
Type de sol : Luvisol dégradé <i>planosolique</i>		<i>Non typique de zone humide</i>

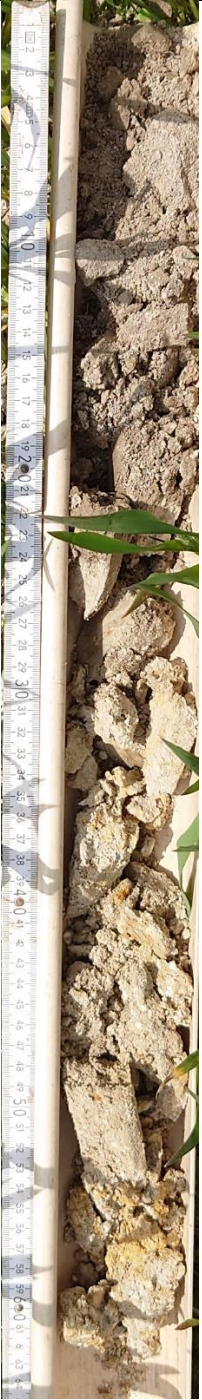
0		
	25 cm	Ae	<p>Texture limoneuse                      Gris claire brunâtre (10YR 6/2)                      Absence de taches d'oxydo-réduction                      Présence d'éléments grossiers (silex de taille variée)</p>
	45 cm	Eg/ Btg	<p>Texture limono-argileuse                      Gris clair (10YR 7/2)                      Présence de taches d'oxydation (rare)                      Présence d'éléments grossiers (silex de taille variée)</p>
65 cm		Btg	<p>Texture argileuse                      Gris clair (10YR 7/1)                      Présence de taches d'oxydation                      Présence d'éléments grossiers (silex de taille variée)</p> <p><i>Refus - Elément grossier</i></p>
Type de sol : Luvisol dégradé <i>planosolique</i>		<i>Non typique de zone humide</i>

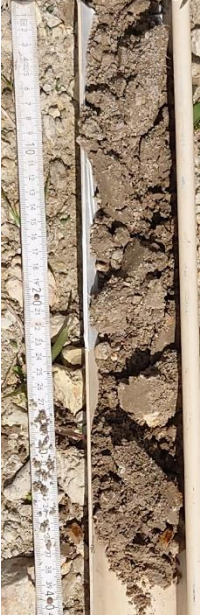
0		
	30 cm	Ae	<p>Texture limoneuse                      Gris claire brunâtre (10YR 6/2)                      Absence de taches d'oxydo-réduction                      Présence d'éléments grossiers (silex de taille variée)</p>
	40 cm	Eg/ Btg	<p>Texture limono-argileuse                      Gris clair (10YR 7/2)                      Présence de taches d'oxydation (rare)                      Présence d'éléments grossiers (silex de taille variée)  <i>Refus - Elément grossier (plusieurs sondages)</i></p>
		<p>Type de sol : Luvisol dégradé <i>planosolique</i> <span style="float: right;"><i>Non typique de zone humide</i></span></p>

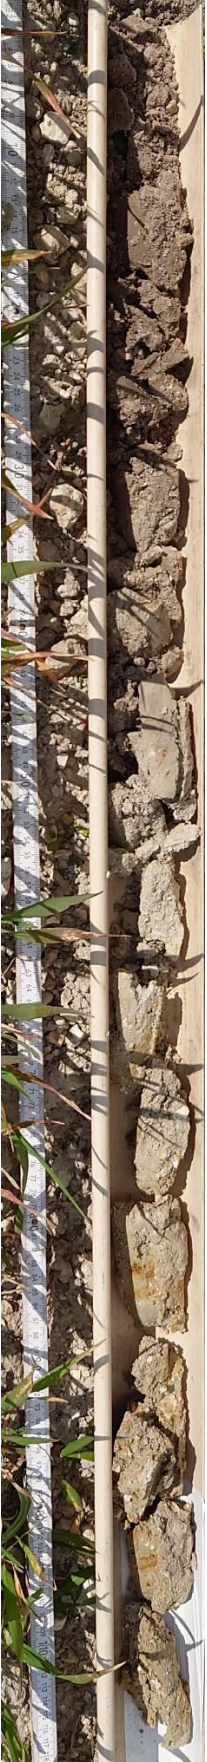
0		
	30 cm	Ae	<p>Texture limoneuse                      Gris claire brunâtre (10YR 6/2)                      Absence de taches d'oxydo-réduction                      Présence d'éléments grossiers (silex de taille variée)</p>
	55 cm	Eg/ Btg	<p>Texture limoneuse à limono-argileuse                      Gris clair (10YR 7/2)                      Présence de taches d'oxydation (rare)                      Présence d'éléments grossiers (silex de taille variée)</p>
	120 cm	Btg	<p>Texture argileuse                      Gris clair (10YR 7/1)                      Présence de taches d'oxydation                      Présence d'éléments grossiers (silex de taille variée)</p>
			<i>Suffisant</i>
Type de sol : Luvisol dégradé <i>planosolique</i>			<i>Non typique de zone humide</i>

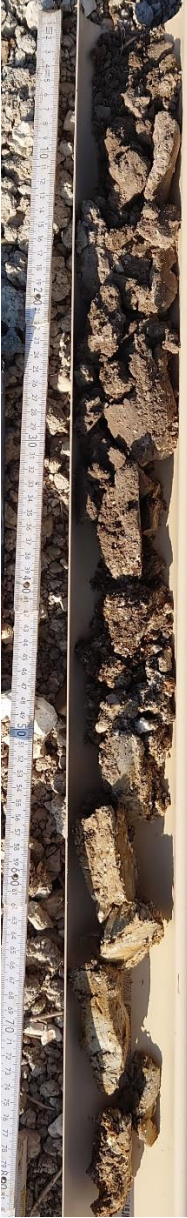
0	Ae	<p>Texture limoneuse                      Gris claire brunâtre (10YR 6/2)                      Absence de taches d'oxydo-réduction                      Présence d'éléments grossiers (silex de taille variée)</p>
	35 cm	Eg/ Btg	<p>Texture limoneuse à limono-argileuse                      Gris clair (10YR 7/2)                      Présence de taches d'oxydation (rare)                      Présence importante d'éléments grossiers (silex de taille variée)</p>
	55 cm	Btg	<p>Texture argileuse                      Gris clair (10YR 7/1)                      Présence de taches d'oxydation                      Présence d'éléments grossiers (silex de taille variée)</p>
	82 cm		<i>Refus - Elément grossier</i>
		<p>Type de sol : Luvisol dégradé <i>planosolique</i> <span style="float: right;"><i>Non typique de zone humide</i></span></p>

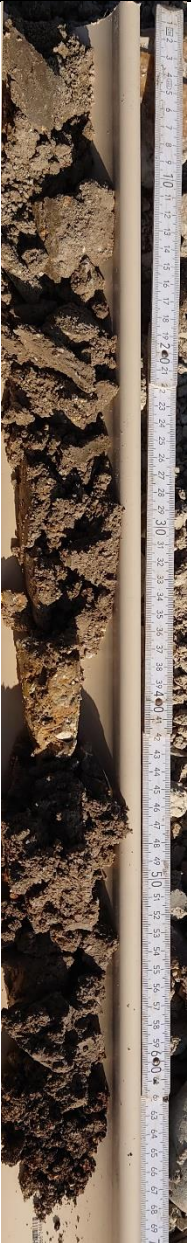
0	Ae	<p>Texture limoneuse                      Gris claire brunâtre (10YR 6/2)                      Absence de taches d'oxydo-réduction                      Présence d'éléments grossiers (silex de taille variée)</p>
	30 cm		Eg/ Btg
	45 cm	Btg	<p>Texture argileuse                      Gris clair (10YR 5/1)                      Présence de taches d'oxydation                      Présence d'éléments grossiers (silex de taille variée)</p>
60 cm	<p>Augmentation de la teneurs en éléments grossiers avec nodule de fer</p>		
65 cm			<p><i>Refus - Elément grossier</i></p>
Type de sol : Luvisol dégradé <i>planosolique</i>		<i>Non typique de zone humide</i>

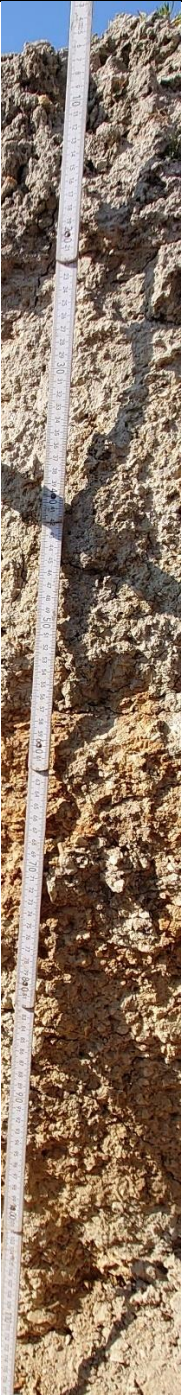
0		
	32 cm	Ae	<p>Texture limoneuse Gris claire brunâtre (10YR 6/2) Absence de taches d'oxydo-réduction Présence d'éléments grossiers (silex de taille variée)</p>
	55 cm	Eg/ Btg	<p>Texture limoneuse à limono-argileuse Gris clair (10YR 7/2) Présence de taches d'oxydation (rare) Présence d'éléments grossiers (silex de taille variée)</p>
	120 cm	Btg	<p>Texture argileuse Gris clair (10YR 7/1) Présence de taches d'oxydation Présence d'éléments grossiers (silex de taille variée)</p>
			<i>Fond de fosse</i>
Type de sol : Luvisol dégradé <i>planosolique</i>			<i>Non typique de zone humide</i>

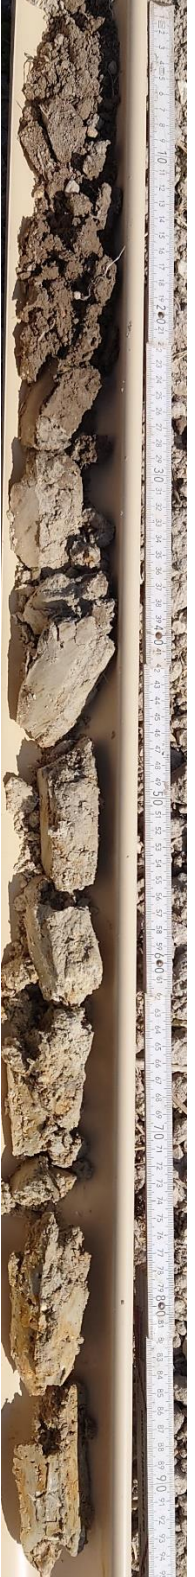
0		
	25 cm	Ae	<p>Texture limoneuse                      Gris claire brunâtre (10YR 6/2)                      Absence de taches d'oxydo-réduction                      Présence d'éléments grossiers (silex de taille variée)</p>
	60 cm	Eg/ Btg	<p>Texture limoneuse à limono-argileuse                      Gris clair (10YR 7/2)                      Présence de taches d'oxydation (rare)                      Présence d'éléments grossiers (silex de taille variée)</p>
	95 cm	Btg	<p>Texture argileuse                      Gris clair (10YR 7/1)                      Présence de taches d'oxydation                      Présence d'éléments grossiers (silex de taille variée)</p>
			<i>Refus - Elément grossier</i>

Type de sol : Luvisol dégradé *planosolique*

*Non typique de zone humide*

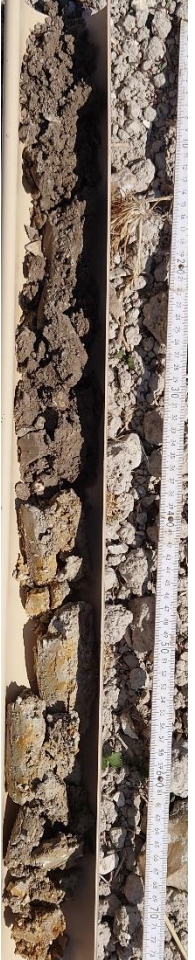
0		
		Ae	<p>Texture limoneuse                  Gris claire brunâtre (10YR 6/2)                  Absence de taches d'oxydo-réduction                  Présence d'éléments grossiers (silex de taille variée)</p>
	40 cm	Btg	<p>Texture argileuse                  Gris clair (10YR 7/1)                  Présence de taches d'oxydation                  Présence d'éléments grossiers (silex de taille variée)</p>
	75 cm		<i>Refus - Elément grossier</i>
Type de sol : Luvisol dégradé <i>planosolique</i>		<i>Non typique de zone humide</i>

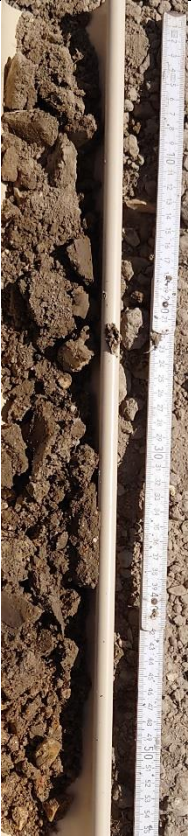
0	Ae	Texture limoneuse Gris claire brunâtre (10YR 6/2) Absence de taches d'oxydo-réduction Présence d'éléments grossiers (silex de taille variée)
	40 cm		Eg
	55 cm		
Type de sol : Luvisol dégradé <i>planosolique</i>		<i>Non typique de zone humide</i>

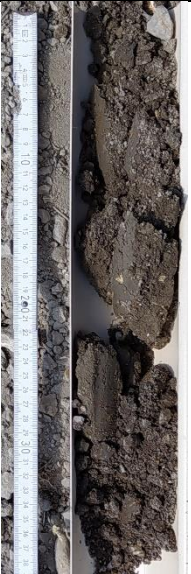
0	Ae	Texture limoneuse Brun (10YR 5/3) Absence de taches d'oxydo-réduction Présence d'éléments grossiers (silex de taille variée)
	30 cm		Eg
	35 cm		
Type de sol : Luvisol dégradé <i>planosolique</i>		<i>Non typique de zone humide</i>

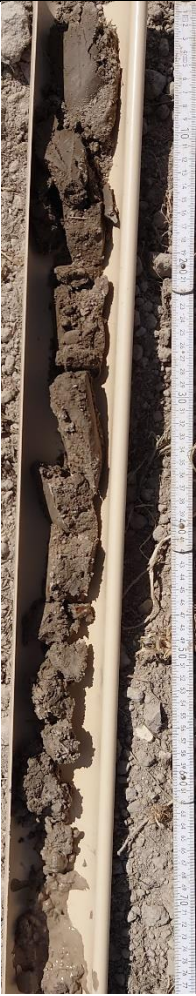
0	Ae	Texture limoneuse Gris claire brunâtre (10YR 6/2) Absence de taches d'oxydo-réduction Présence d'éléments grossiers (silex de taille variée)
	30 cm		Eg/ Btg
	45 cm	Btg	
	70 cm		Grave gris claire gorgé d'eau – perte de matière.
80 cm	Refus - Elément grossier		
Type de sol : Luvisol dégradé <i>planosolique</i>			<i>Incertitude</i>

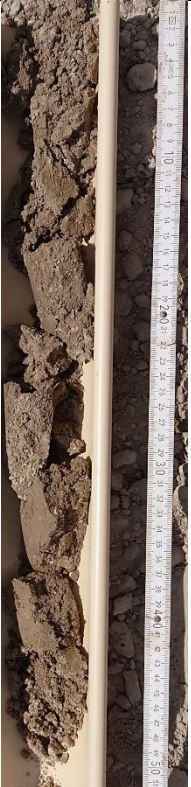
0	Ae	Texture limoneuse Gris claire brunâtre (10YR 6/2) Absence de taches d'oxydo-réduction Présence d'éléments grossiers (silex de taille variée)
	25 cm		Eg
		45 cm	
Type de sol : Luvisol dégradé <i>planosolique</i>			<i>Non typique de zone humide</i>

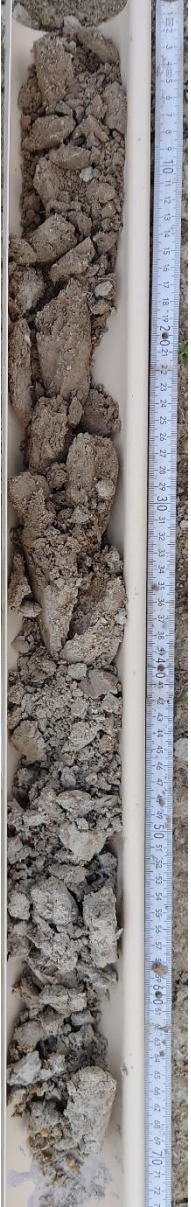
0	Ae	<p>Texture limoneuse                      Gris claire brunâtre (10YR 6/2)                      Absence de taches d'oxydo-réduction                      Présence d'éléments grossiers (silex de taille variée)</p>
	25 cm	Aeg	<p>Texture limoneuse                      Gris claire brunâtre (10YR 6/2)                      Présence de taches d'oxydation (rare)                      Présence d'éléments grossiers (silex de taille variée)</p>
	35 cm	Eg/ Btg	<p>Texture limoneuse à limono-argileuse                      Gris clair (10YR 7/2)                      Présence de taches d'oxydation                      Présence d'éléments grossiers (silex de taille variée)</p>
	50 cm	Btg	<p>Texture argileuse                      Gris clair (10YR 7/1)                      Présence de taches d'oxydation                      Présence d'éléments grossiers (silex de taille variée)</p>
	70 cm		<p><i>Refus - Elément grossier</i></p>

Type de sol : Luvisol dégradé <i>planosolique</i>		<i>Non typique de zone humide</i>

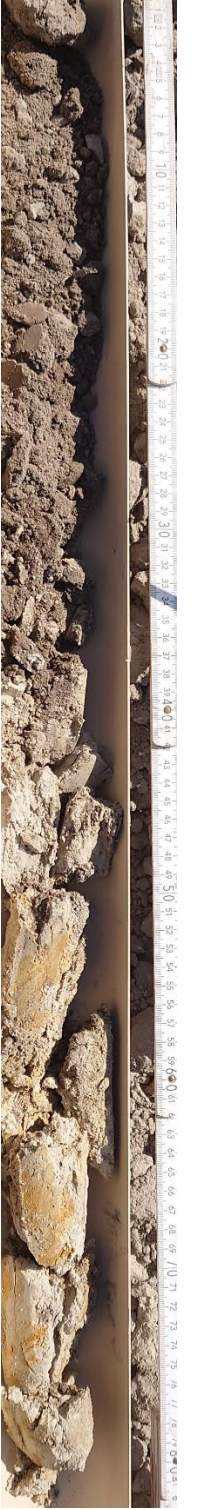
0		
	30 cm	Ae	<p>Texture limoneuse                      Gris claire brunâtre (10YR 6/2)                      Absence de taches d'oxydo-réduction                      Présence d'éléments grossiers (silex de taille variée)</p>
	50 cm	Eg/ Btg	<p>Texture argileuse                      Gris clair (10YR 7/1)                      Présence de taches d'oxydation                      Présence d'éléments grossiers (silex de taille variée)</p>
	80 cm	Btg	<p>Texture argileuse                      Gris clair (10YR 7/1)                      Présence de taches d'oxydation                      Présence d'éléments grossiers (silex de taille variée)</p>
			<i>Refus - Elément grossier</i>
Type de sol : Luvisol dégradé <i>planosolique</i>			<i>Non typique de zone humide</i>

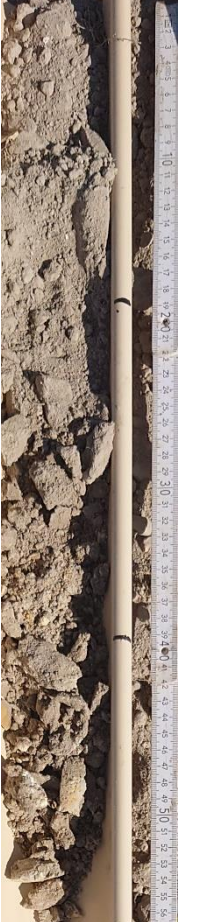
0	Ae	<p>Texture limoneuse                  Gris claire brunâtre (10YR 6/2)                  Absence de taches d'oxydo-réduction                  Présence d'éléments grossiers (silex de taille variée)</p>
	30 cm	Eg/ Btg	<p>Texture limoneuse à limono-argileuse                  Gris clair (10YR 7/2)                  Présence de taches d'oxydation                  Présence importante d'éléments grossiers (silex de taille variée)</p>
	50 cm		<p><i>Refus - Elément grossier</i></p>
Type de sol : Luvisol dégradé <i>planosolique</i>		<i>Non typique de zone humide</i>

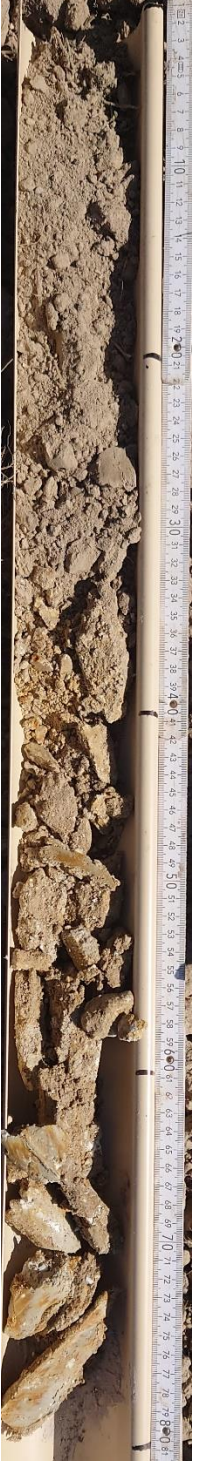
0	Ae	<p>Texture limoneuse                      Gris claire brunâtre (10YR 6/2)                      Absence de taches d'oxydo-réduction                      Présence d'éléments grossiers (silex de taille variée)</p>
	30 cm	Eg/ Btg	<p>Texture limoneuse à limono-argileuse                      Gris clair (10YR 7/2)                      Présence de taches d'oxydation                      Présence d'éléments grossiers (silex de taille variée)</p>
	45 cm	Btg	<p>Texture argileuse                      Gris clair (10YR 7/1)                      Présence de taches d'oxydation                      Présence importante d'éléments grossiers (silex de taille variée)</p>
	80 cm		Refus - Elément grossier

Type de sol : Luvisol dégradé *planosolique*

*Non typique de zone humide*

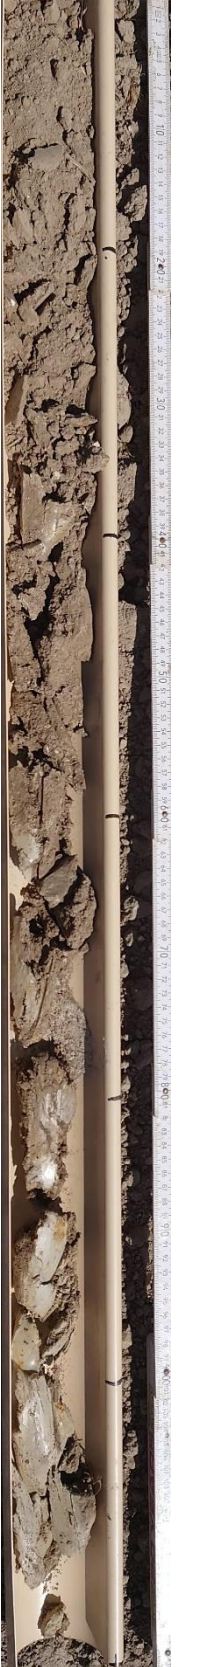
0	Ae	Texture limoneuse Gris claire brunâtre (10YR 6/2) Absence de taches d'oxydo-réduction Présence d'éléments grossiers (silex de taille variée)
	30 cm		Eg/ Btg
	60 cm	Btg	Texture argileuse Gris clair (10YR 7/1) Présence de taches d'oxydation Présence d'éléments grossiers (silex de taille variée)
	115 cm		<i>Suffisant</i>

Type de sol : Luvisol dégradé *planosolique*

*Non typique de zone humide*

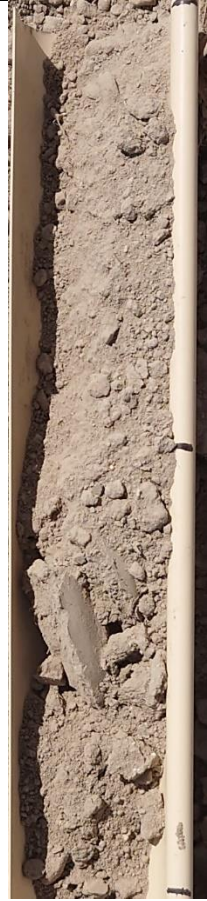
0	Ae	<p>Texture limoneuse                  Gris claire brunâtre (10YR 6/2)                  Absence de taches d'oxydo-réduction                  Présence d'éléments grossiers (silex de taille variée)</p>
35 cm	Eg/ Btg	<p>Texture limoneuse à limono-argileuse                  Gris clair (10YR 7/2)                  Présence de taches d'oxydation                  Présence d'éléments grossiers (silex de taille variée)</p>
40 cm		<p><i>Refus - Elément grossier (plusieurs sondages)</i></p>

Type de sol : Luvisol dégradé *planosolique* *Non typique de zone humide*

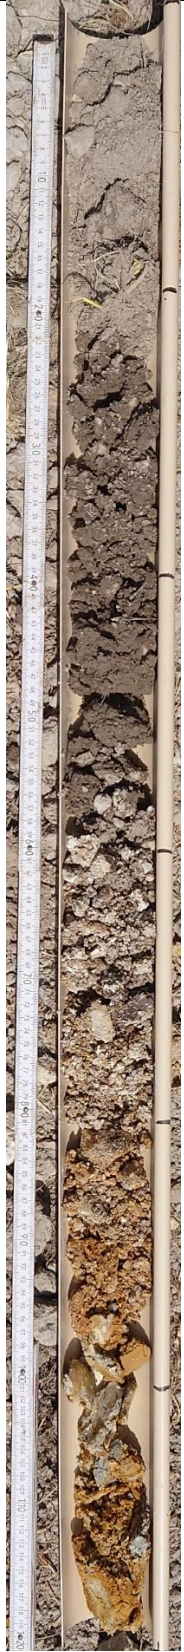
0	Ae	<p>Texture limono-sableuse                  Gris claire brunâtre (10YR 6/2)                  Absence de taches d'oxydo-réduction                  Présence d'éléments grossiers (silex de taille variée)</p>
	30 cm	Eg/ Btg	<p>Texture limoneuse à limono-argileuse                  Gris clair (10YR 7/2)                  Présence de taches d'oxydation                  Présence d'éléments grossiers (silex de taille variée)</p>
	55 cm	Btg	<p>Horizon caillouteux de 55 cm à 95 cm à matrice argileuse                  Frais</p> <p>Texture argileuse                  Gris clair (10YR 7/1)                  Présence de taches d'oxydation                  Présence d'éléments grossiers (silex de taille variée)</p>
	120 cm		<i>Suffisant</i>
Type de sol : Luvisol dégradé <i>planosolique</i>			<i>Non typique de zone humide</i>

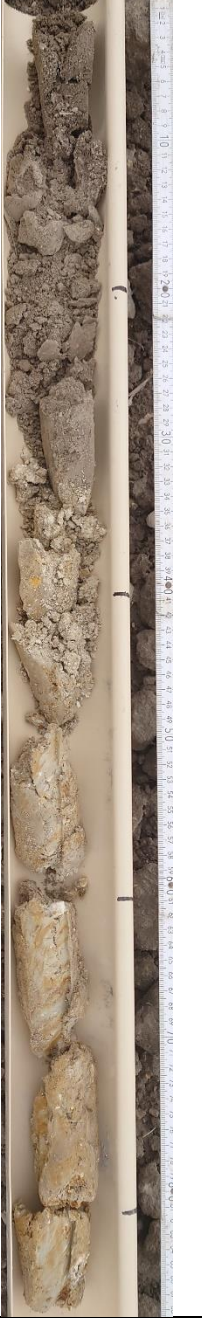
0		
		Ae	<p>Texture limoneuse                  Gris claire brunâtre (10YR 6/2)                  Absence de taches d'oxydo-réduction                  Présence d'éléments grossiers (silex de taille variée)</p>
	33 cm	Eg/ Btg	<p>Texture limoneuse à limono-argileuse                  Gris clair (10YR 7/2)                  Présence de taches d'oxydation                  Présence d'éléments grossiers (silex de taille variée)</p>
	47 cm	Btg	<p>Texture argileuse                  Gris clair (10YR 7/1)                  Présence de taches d'oxydation                  Présence d'éléments grossiers (silex de taille variée)</p>
	90 cm		<i>Refus – Argile compact</i>
Type de sol : Luvisol dégradé <i>planosolique</i>		<i>Non typique de zone humide</i>

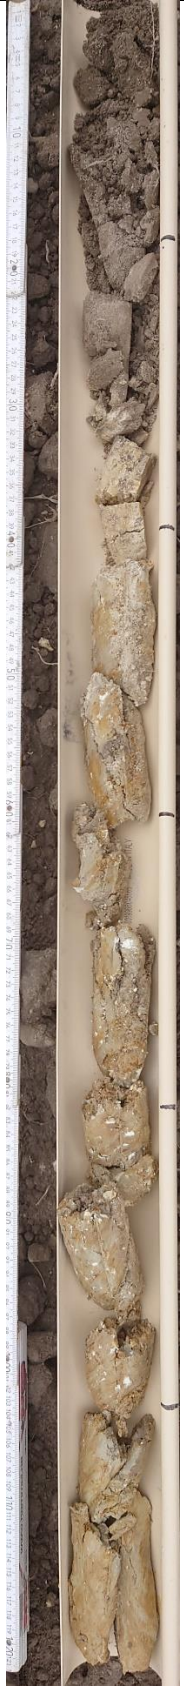
0	Ae	<p>Texture limoneuse                  Gris claire brunâtre (10YR 6/2)                  Absence de taches d'oxydo-réduction                  Présence d'éléments grossiers (silex de taille variée)</p>
	30 cm	Eg/ Btg	<p>Texture limoneuse à limono-argileuse                  Gris clair (10YR 7/2)                  Présence de taches d'oxydation                  Présence d'éléments grossiers (silex de taille variée)</p>
	45 cm	Btg	<p>Texture argileuse                  Gris clair (10YR 7/1)                  Présence de taches d'oxydation                  Présence d'éléments grossiers (silex de taille variée)</p>
	120 cm		<i>Suffisant</i>
Type de sol : Luvisol dégradé <i>planosolique</i>			<i>Non typique de zone humide</i>

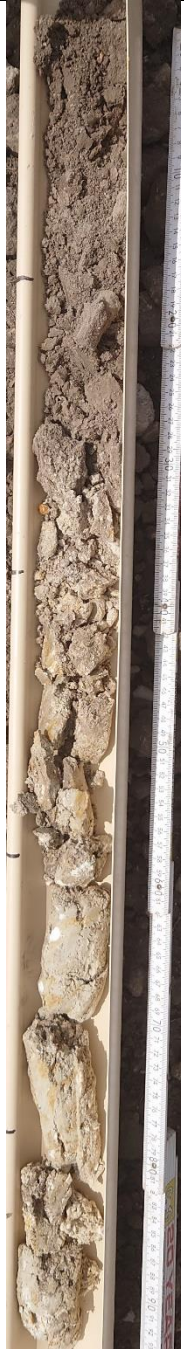
0	Ae	<p>Texture limoneuse                      Gris claire brunâtre (10YR 6/2)                      Absence de taches d'oxydo-réduction                      Présence d'éléments grossiers (silex de taille variée)</p>
	30 cm	Eg/ Btg	<p>Texture limoneuse à limono-argileuse                      Gris clair (10YR 7/2)                      Présence de taches d'oxydation                      Présence d'éléments grossiers (silex de taille variée)</p>
	45 cm	Btg	<p>Texture argileuse                      Gris clair (10YR 7/1)                      Présence de taches d'oxydation                      Présence d'éléments grossiers (silex de taille variée)</p>
	95 cm		<i>Suffisant</i>
Type de sol : Luvisol dégradé <i>planosolique</i>		<i>Non typique de zone humide</i>

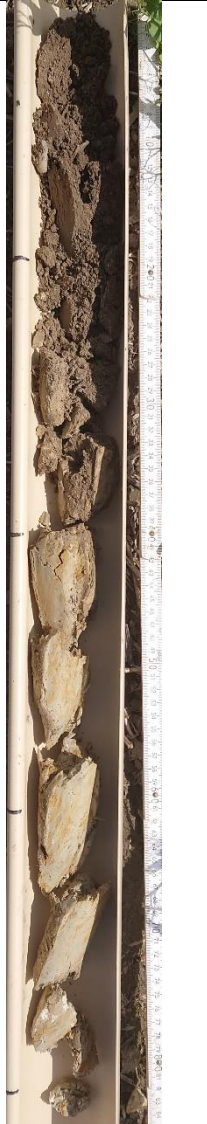
0		
	30 cm	Ae	<p>Texture limoneuse                  Gris brunâtre (10YR 5/2)                  Absence de taches d'oxydo-réduction                  Présence d'éléments grossiers (silex de taille variée)</p>
	85 cm	Btg	<p>Texture argileuse                  Gris clair (10YR 7/1)                  Présence de taches d'oxydation                  Présence d'éléments grossiers (silex de taille variée)</p> <p><i>Refus – Argile compact</i></p>
Type de sol : Luvisol dégradé <i>planosolique</i>		<i>Non typique de zone humide</i>

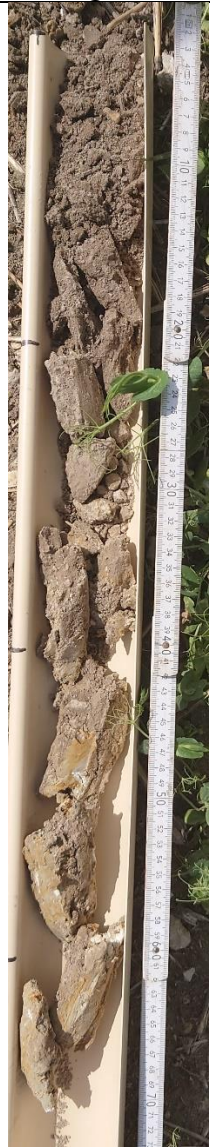
Sondage 92 – 05/05/2021 – champ agricole – dans la pente - Commune de Luçay-le-Mâle

0  
30 cm  
40 cm  
70 cm

Ae  
Eg/  
Btg  
Btg

Type de sol : Luvisol dégradé *planosolique*

*Non typique de zone humide*

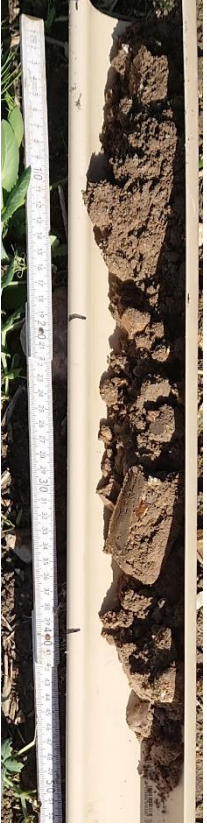
0	Ae	Texture limoneuse Brun clair (10YR 6/3) Absence de taches d'oxydo-réduction Présence d'éléments grossiers (silex de taille variée)
	25 cm		Eg/ Btg
	40 cm 45 cm	Btg	Texture argilo-sableuse Gris claire brunâtre (10YR 6/2) Présence de taches d'oxydation Présence d'éléments grossiers (silex de taille variée)  <i>Refus - Elément grossier</i>
Type de sol : Luvisol dégradé <i>planosolique</i>		<i>Non typique de zone humide</i>

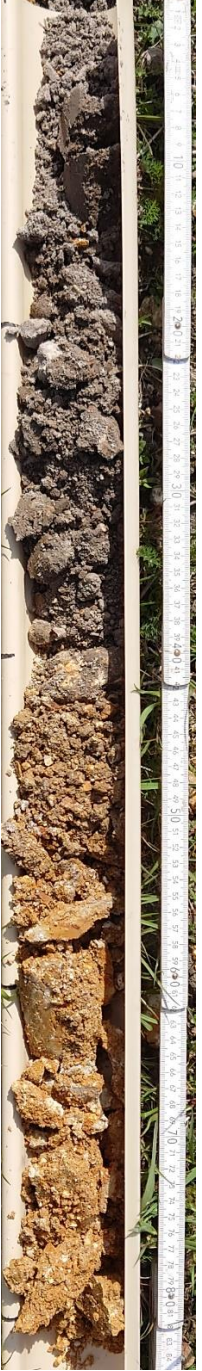
0		
	25 cm	Ae	<p>Texture limoneuse                  Brun clair (10YR 6/3) à Gris claire brunâtre (10YR 6/2)                  Absence de taches d'oxydo-réduction                  Présence d'éléments grossiers (silex de taille variée)</p>
	40 cm	Eg/ Btg	<p>Texture limono-sableuse à limono-argileuse                  Brun clair (10YR 6/3) à Gris claire brunâtre (10YR 6/2)                  Présence de taches d'oxydation                  Présence d'éléments grossiers (silex de taille variée)</p>
80 cm		Btg	<p>Début d'horizon très caillouteux</p> <p>Texture argilo-sableuse                  Gris clair (10YR 7/1) et ocre                  Présence de taches d'oxydation                  Présence d'éléments grossiers (silex de taille variée)</p> <p><i>Refus - Elément grossier</i></p>
Type de sol : Luvisol dégradé <i>planosolique</i>		<i>Non typique de zone humide</i>
