Sondage 1 – 13/04/2021 – champ agricole – bas de pente - Commune de Luçay-le-Mâle

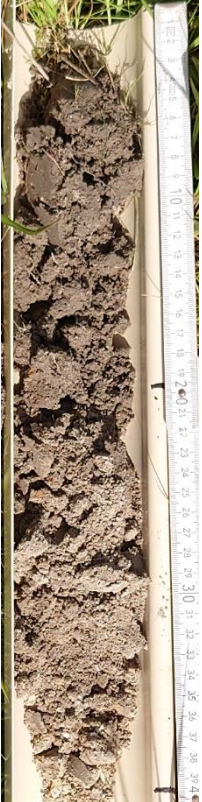
Sondage 95 – 07/05/2021 – champ agricole – dans la pente - Commune de Luçay-le-Mâle

0		
	25 cm	Ae	<p>Texture limoneuse                      Brun clair (10YR 6/3) à Gris claire brunâtre (10YR 6/2)                      Absence de taches d'oxydo-réduction                      Présence d'éléments grossiers (silex de taille variée)</p>
	35 cm	Eg/ Btg	<p>Texture limono-sableuse à limono-argileuse                      Gris claire brunâtre (10YR 6/2)                      Présence de taches d'oxydation                      Présence d'éléments grossiers (silex de taille variée)</p>
	39 cm	Btg	<p>Début d'horizon très caillouteux</p> <p>Texture argilo-sableuse                      Gris clair (10YR 7/1)                      Présence de taches d'oxydation                      Présence d'éléments grossiers (silex de taille variée)</p> <p><i>Refus - Elément grossier</i></p>
Type de sol : Luvisol dégradé <i>planosolique</i>		<i>Non typique de zone humide</i>

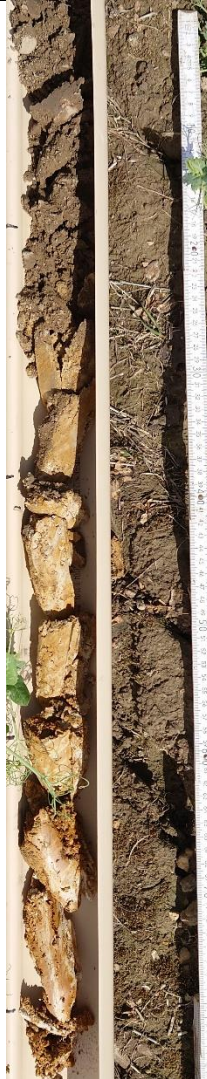
<p>Ae</p>	<p>Texture limoneuse Brun clair (10YR 6/3) Absence de taches d'oxydo-réduction Présence d'éléments grossiers (silex de taille variée)</p>
	<p>Btg</p>	<p>Texture argilo-sableuse Gris clair (10YR 7/1) et ocre Présence de taches d'oxydation Présence d'éléments grossiers (silex de taille variée)</p> <p><i>Refus - Elément grossier</i></p>
<p>Type de sol : Luvisol dégradé <i>planosolique</i></p>		<p><i>Non typique de zone humide</i></p>

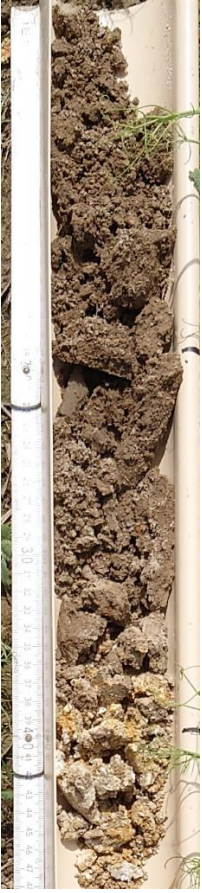
Sondage 99 – 07/05/2021 – champ agricole – dans la pente - Commune de Luçay-le-Mâle

0	<p>Ae</p> <p>Texture limoneuse Brun clair (10YR 6/3) Absence de taches d'oxydo-réduction Présence d'éléments grossiers (silex de taille variée)</p>	
	25 cm		<p>Eg/ Btg</p> <p>Texture limono-sableuse à limono-argileuse Gris claire brunâtre (10YR 6/2) Présence de taches d'oxydation Présence d'éléments grossiers (silex de taille variée)</p>
	35 cm		
45 cm	<p>Btg</p> <p>Début d'horizon très caillouteux</p> <p>Texture argilo-sableuse Gris clair (10YR 7/1) Présence de taches d'oxydation Présence d'éléments grossiers (silex de taille variée)</p> <p><i>Refus - Elément grossier</i></p>		
Type de sol : Luvisol dégradé <i>planosolique</i>		<i>Non typique de zone humide</i>

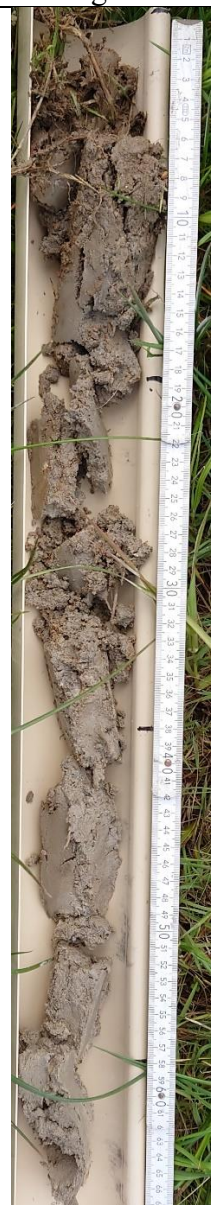
Sondage 100 – 07/05/2021 – champ agricole – dans la pente - Commune de Luçay-le-Mâle

0  
25 cm  
35 cm  
55 cm

g

*Typique de zone humide*
