Résultats des essais de pompage sur le forage d'essai – juin 2011

Résultats des essais de pompage sur le forage d'exploitation – avril  
2013

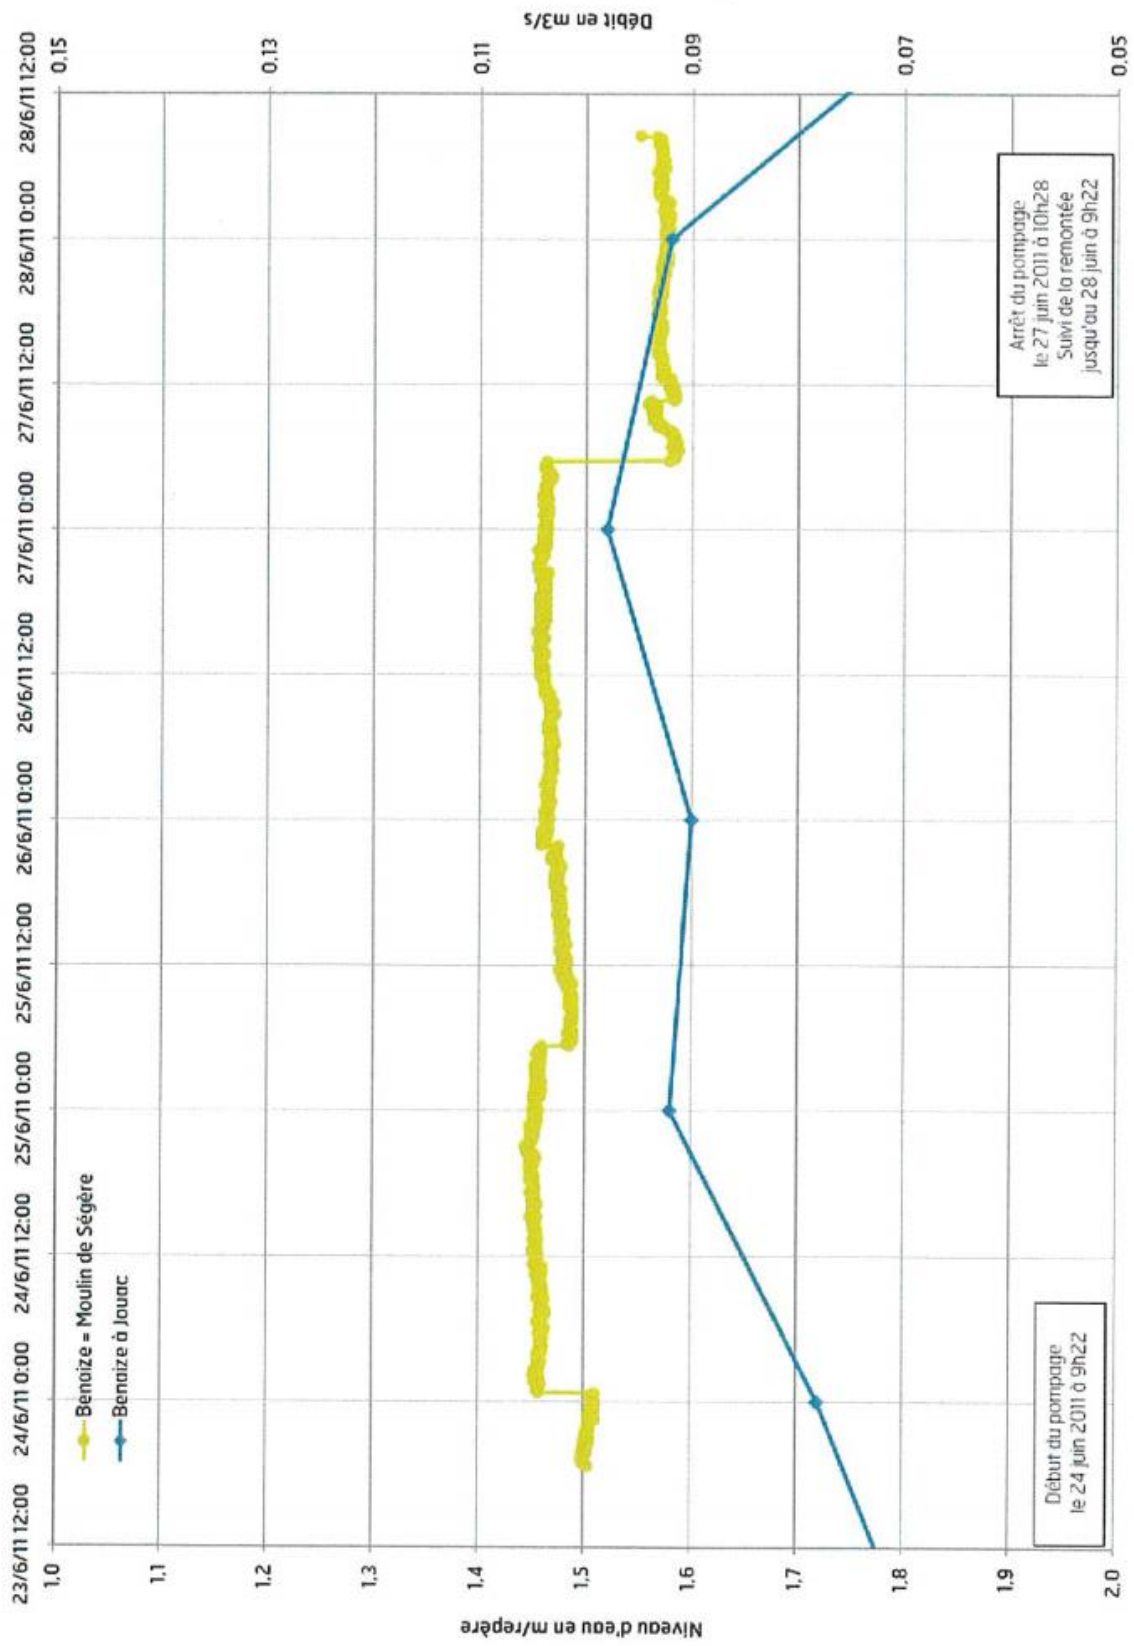
Evolution du niveau de la Benaize lors des essais du 24 au 27 juin 2011

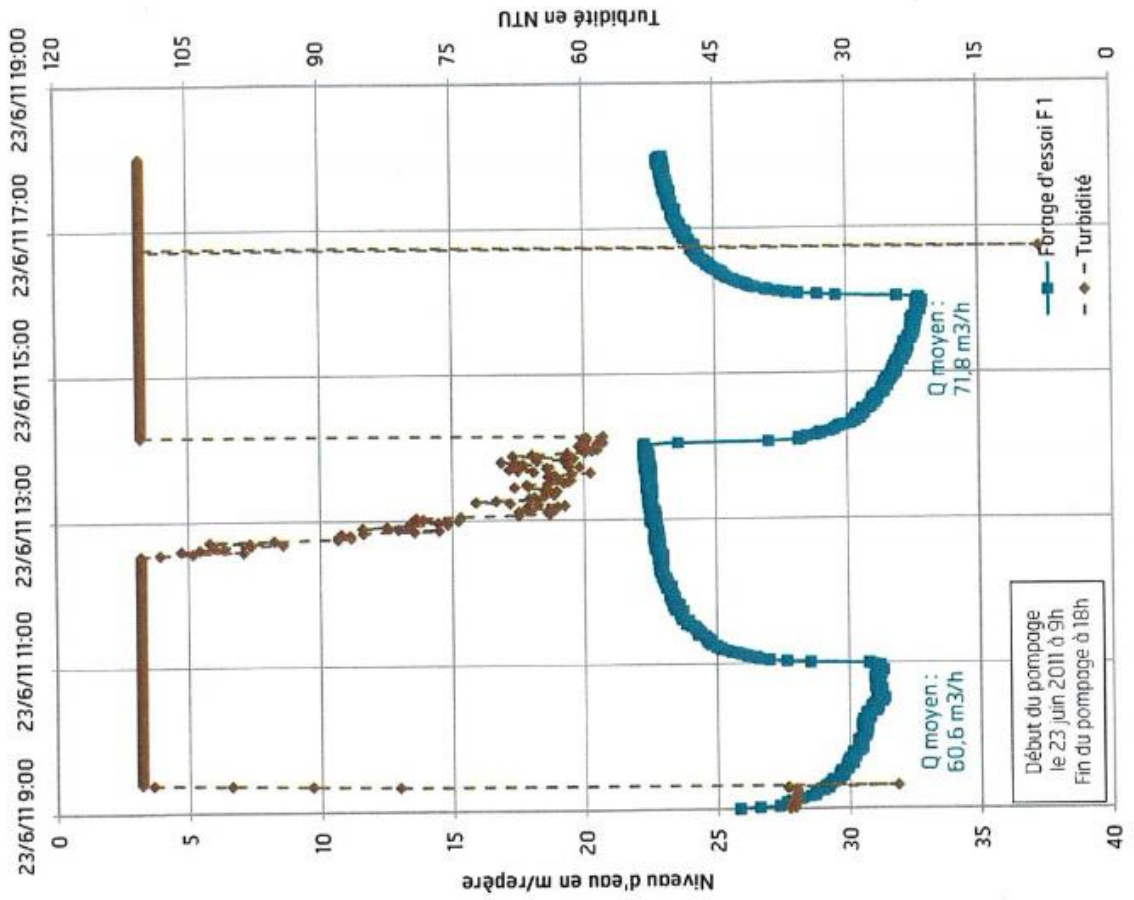
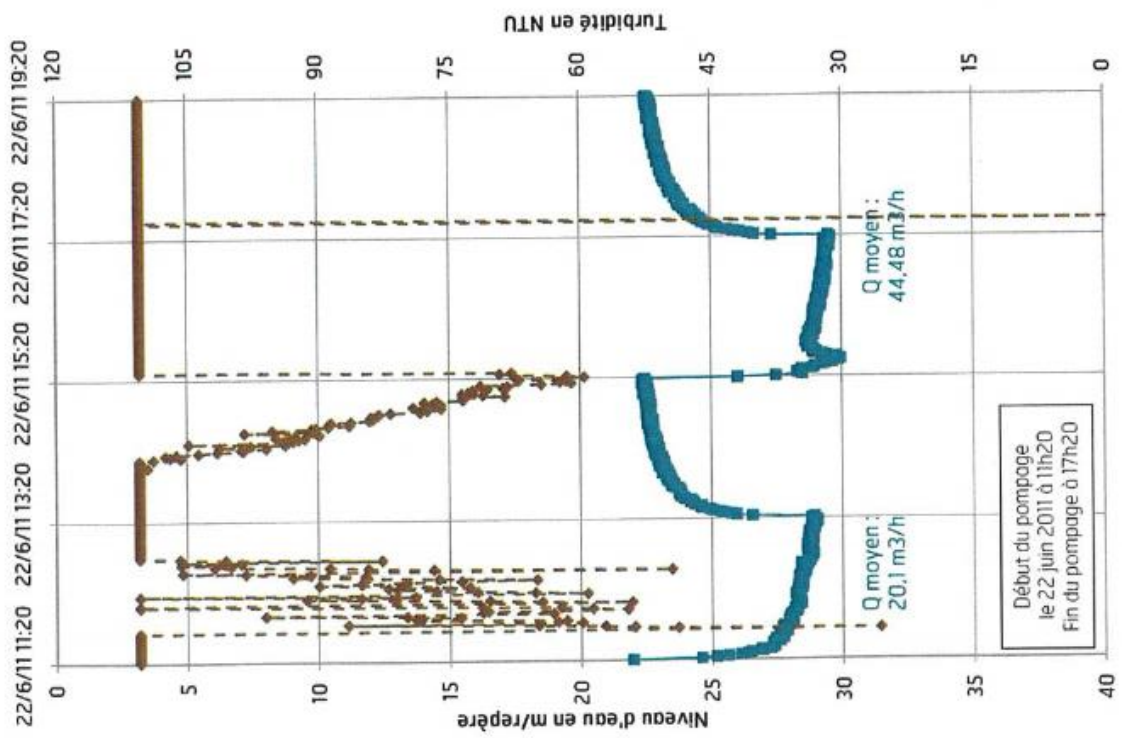
# Forage d'essai, pompage par paliers - hydrogramme

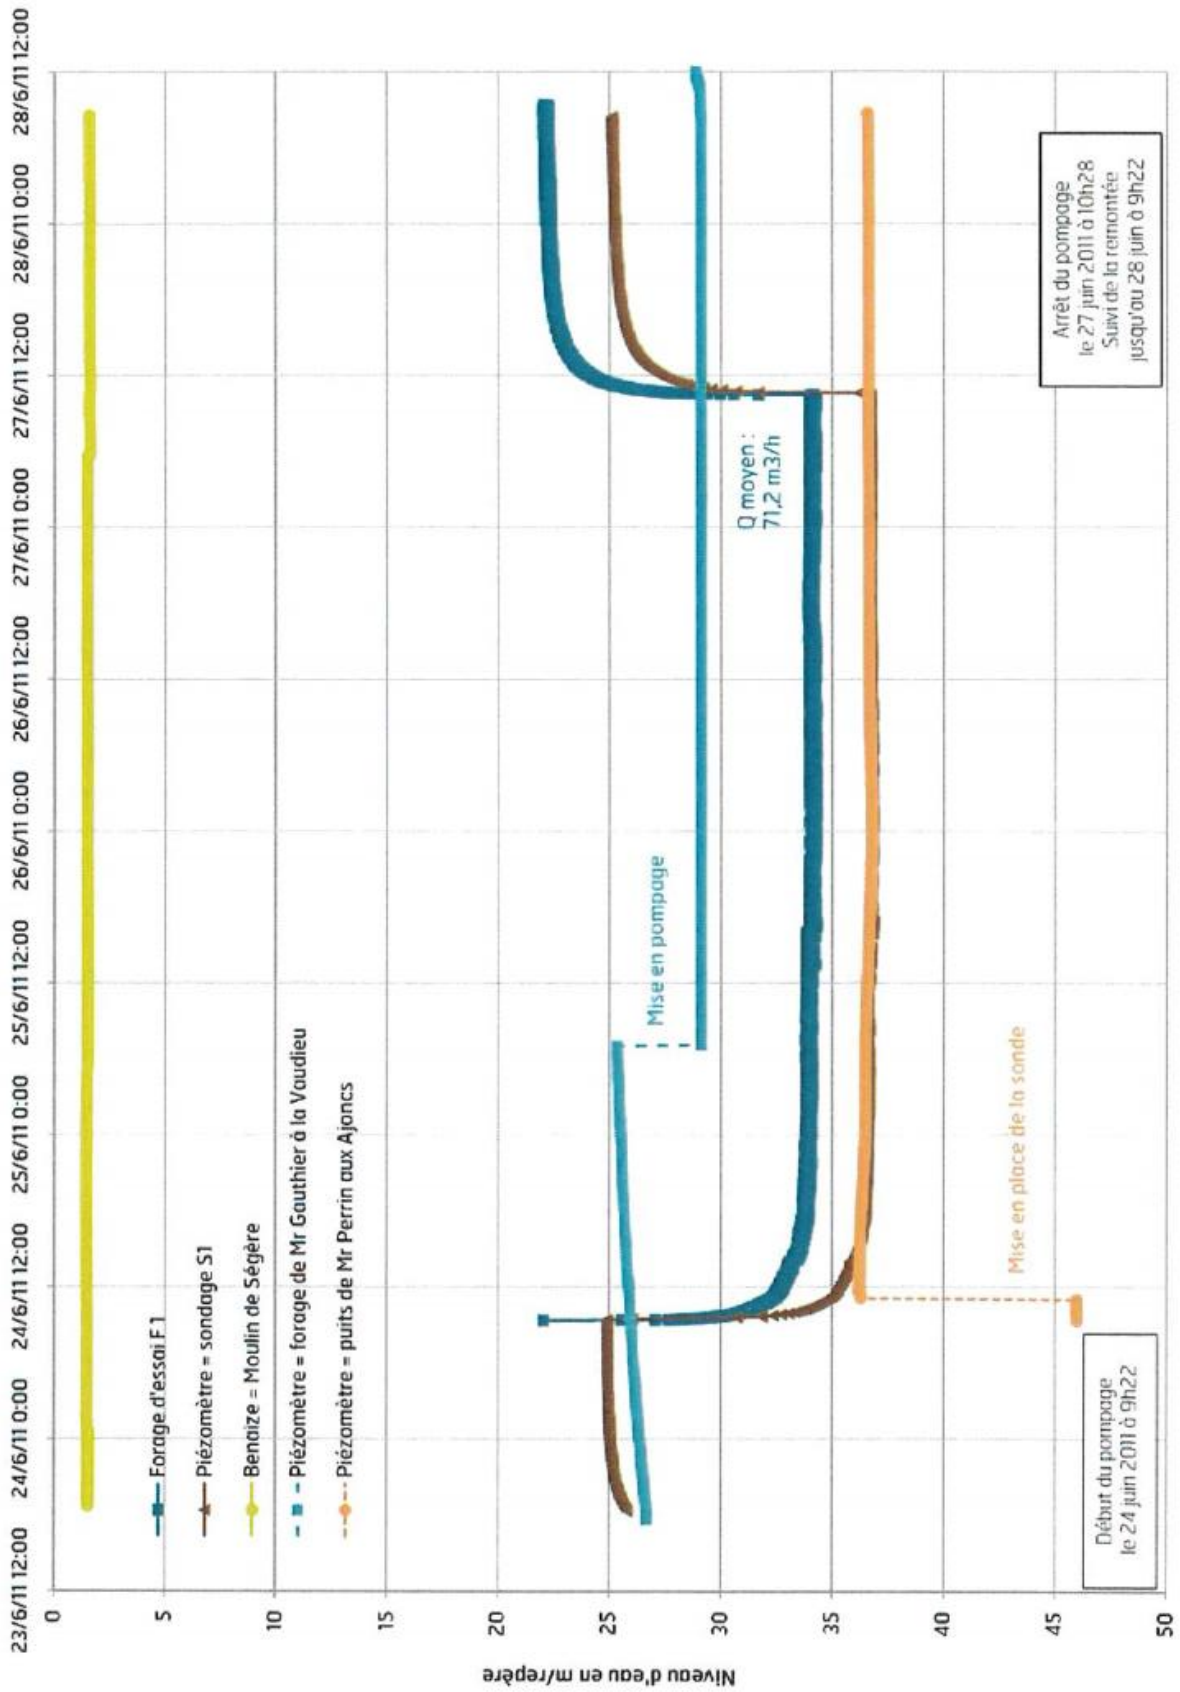
# Forage d'essai, pompage continu - hydrogramme

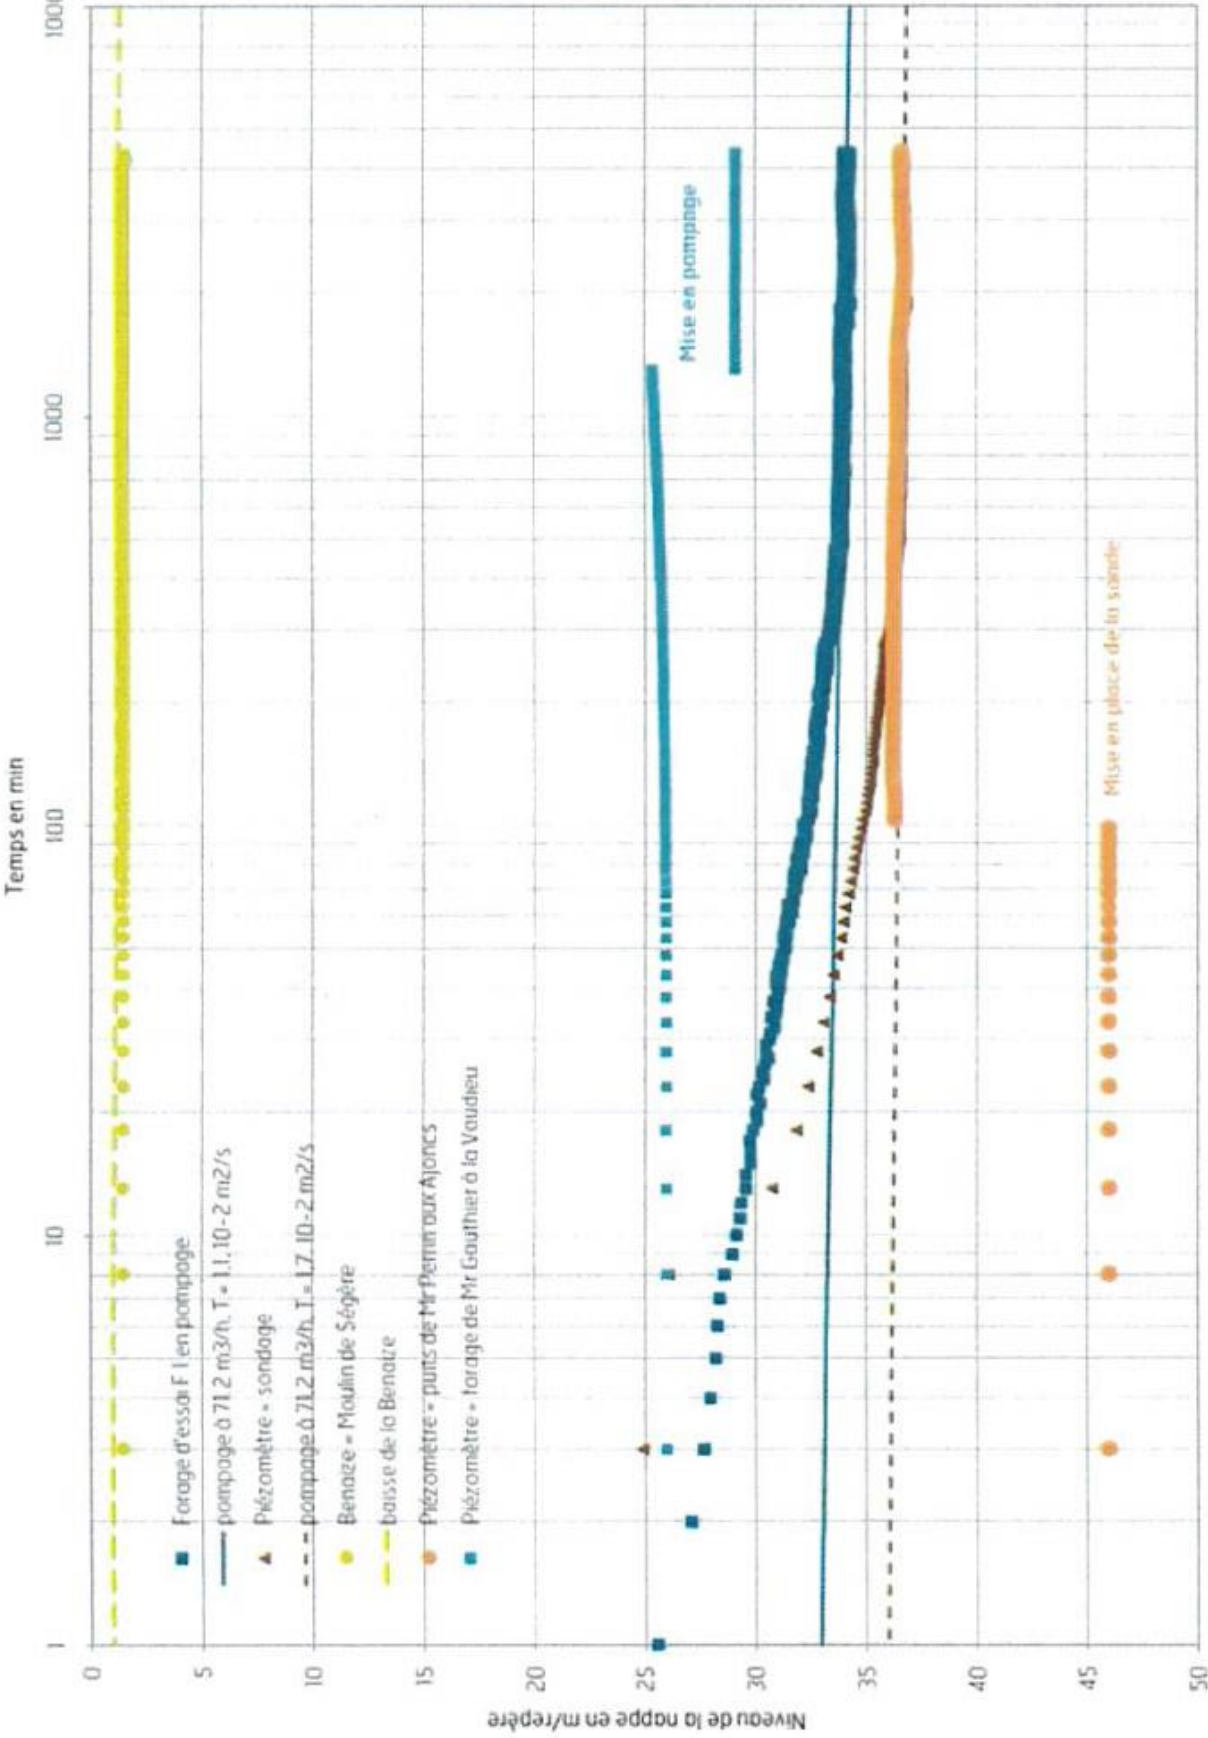
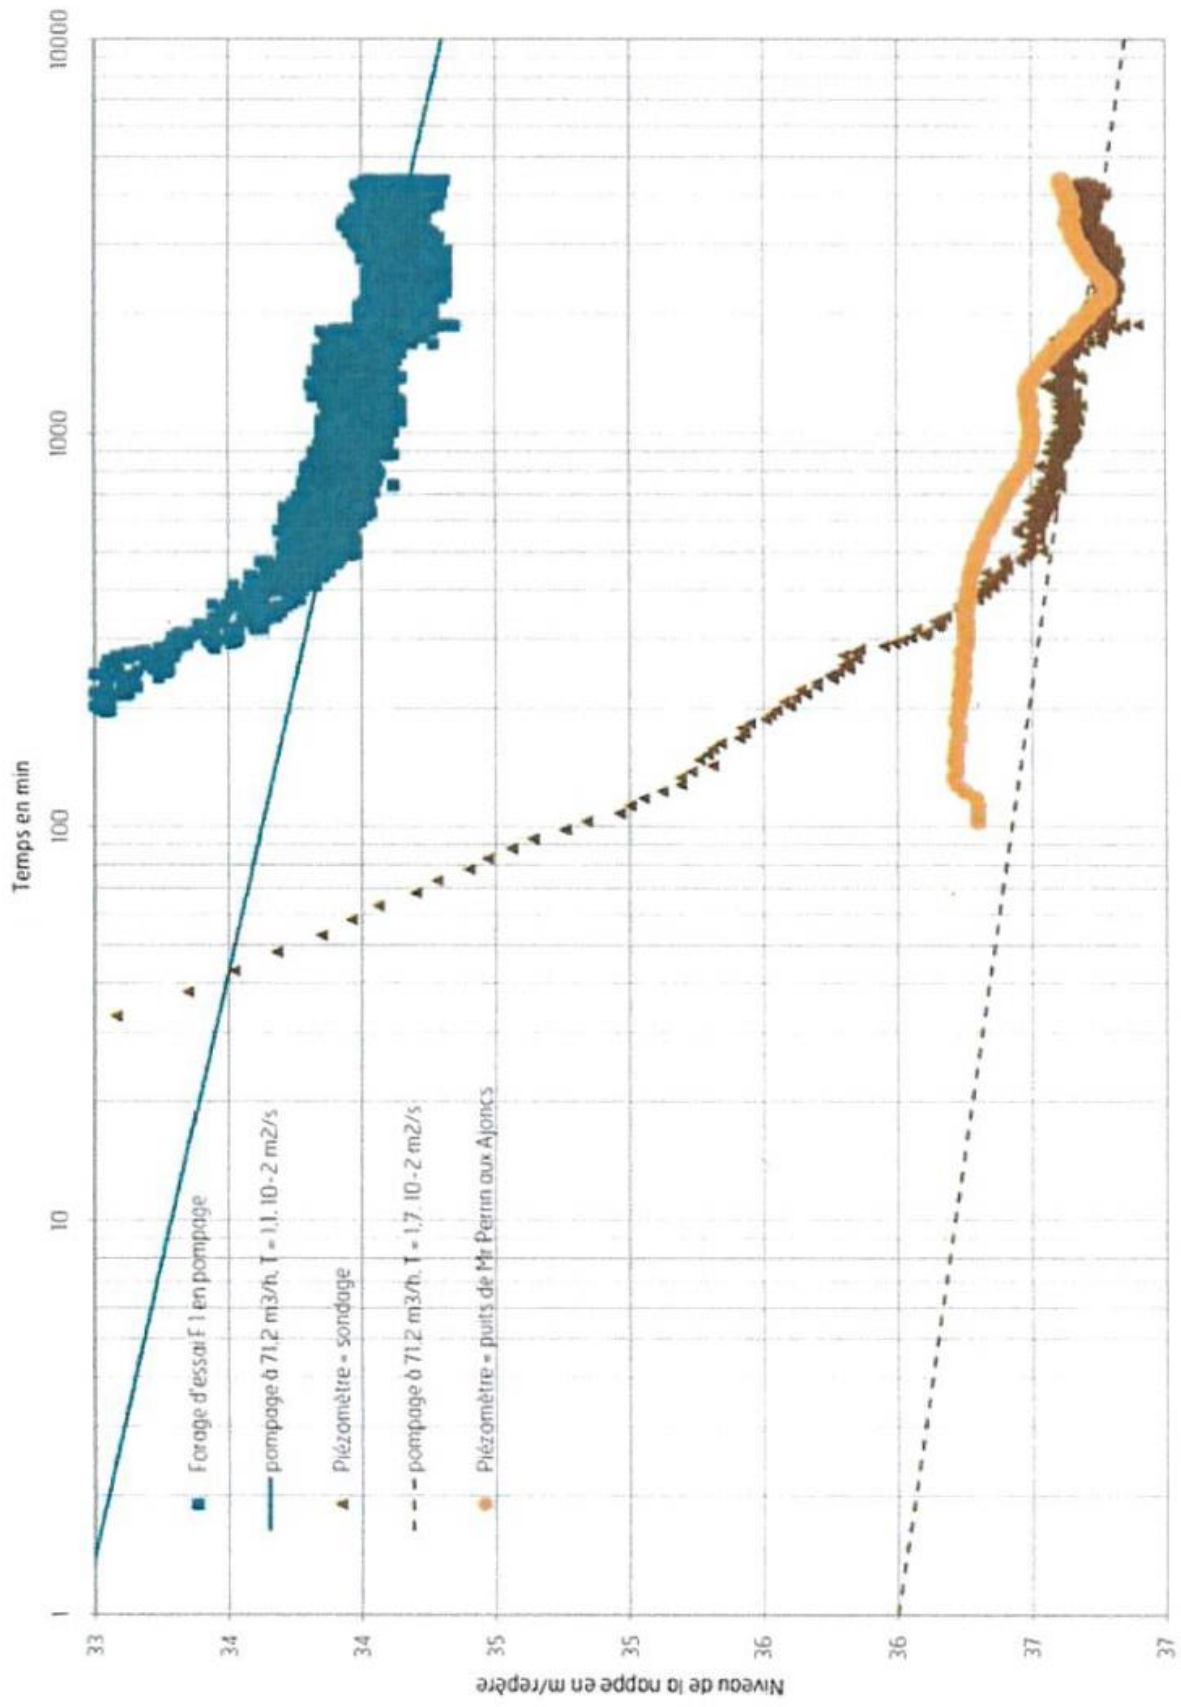
Forage d'essai, pompage continu – interprétation de la descente

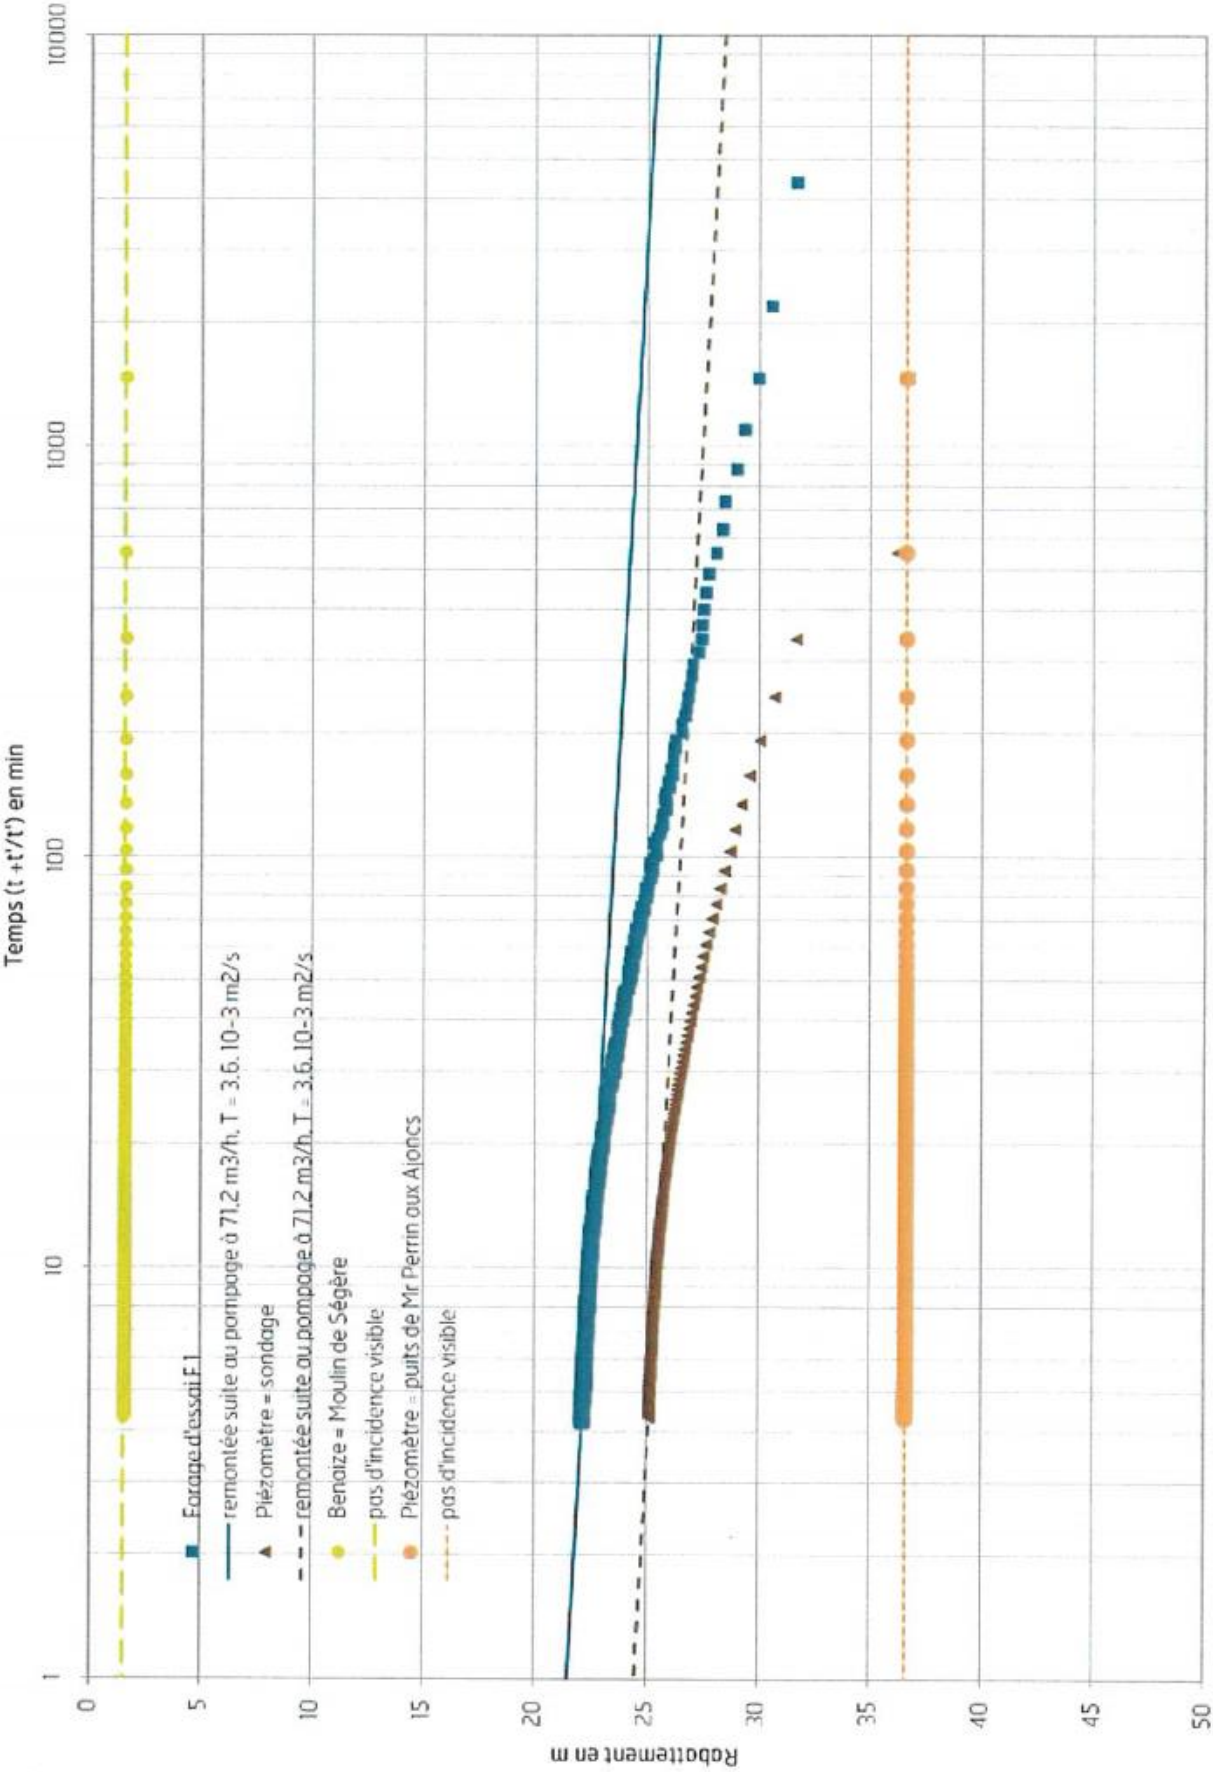
Forage d'essai, pompage continu – interprétation de la remontée

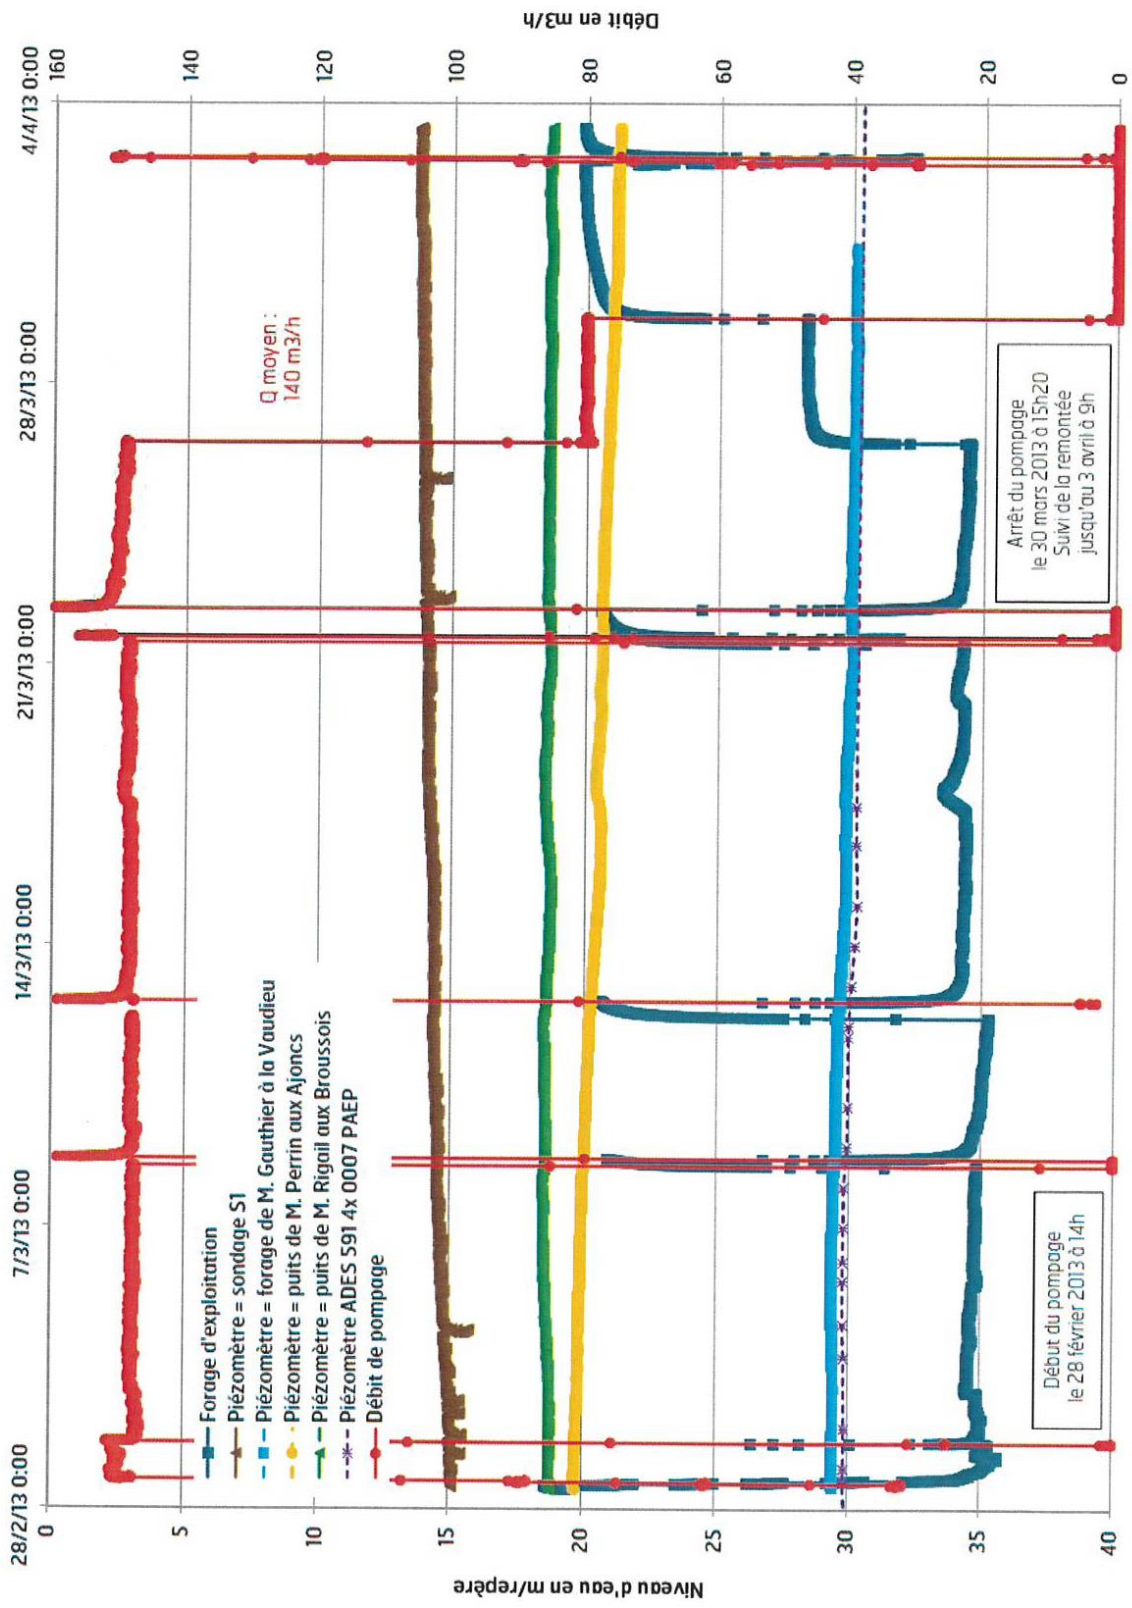
# Forage d'exploitation, pompage de développement – hydrogramme

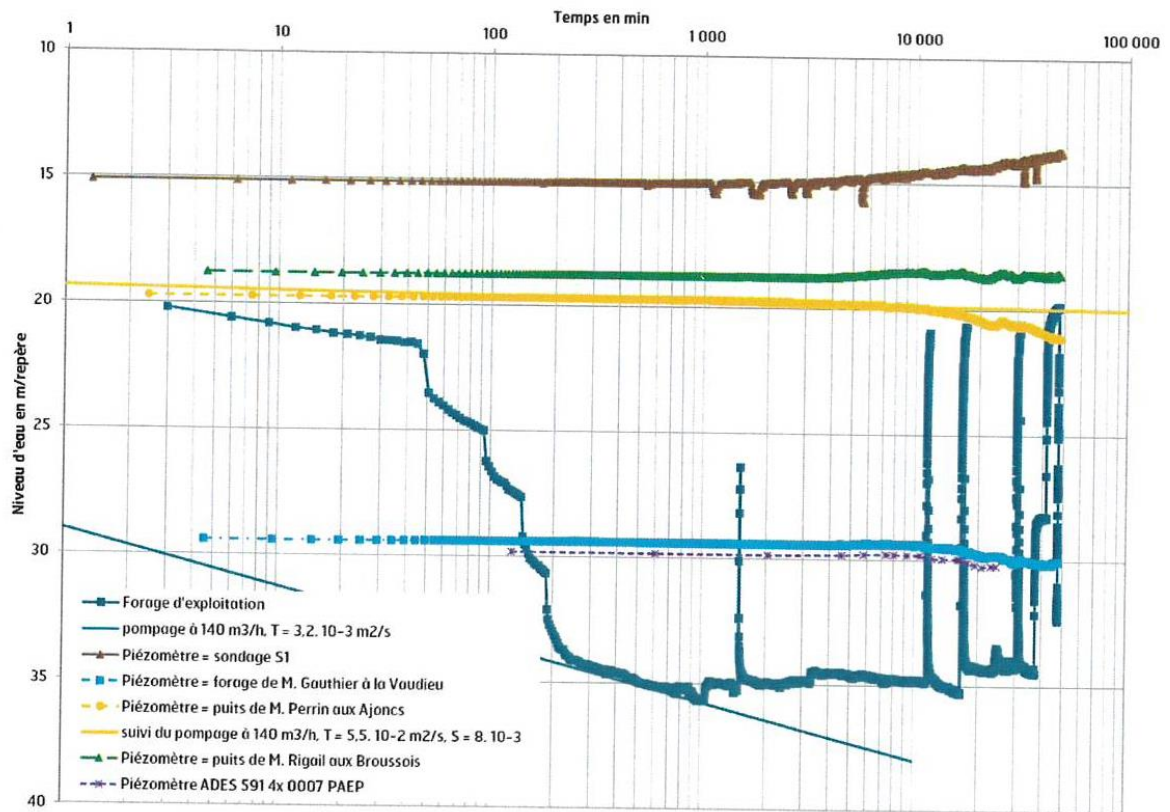
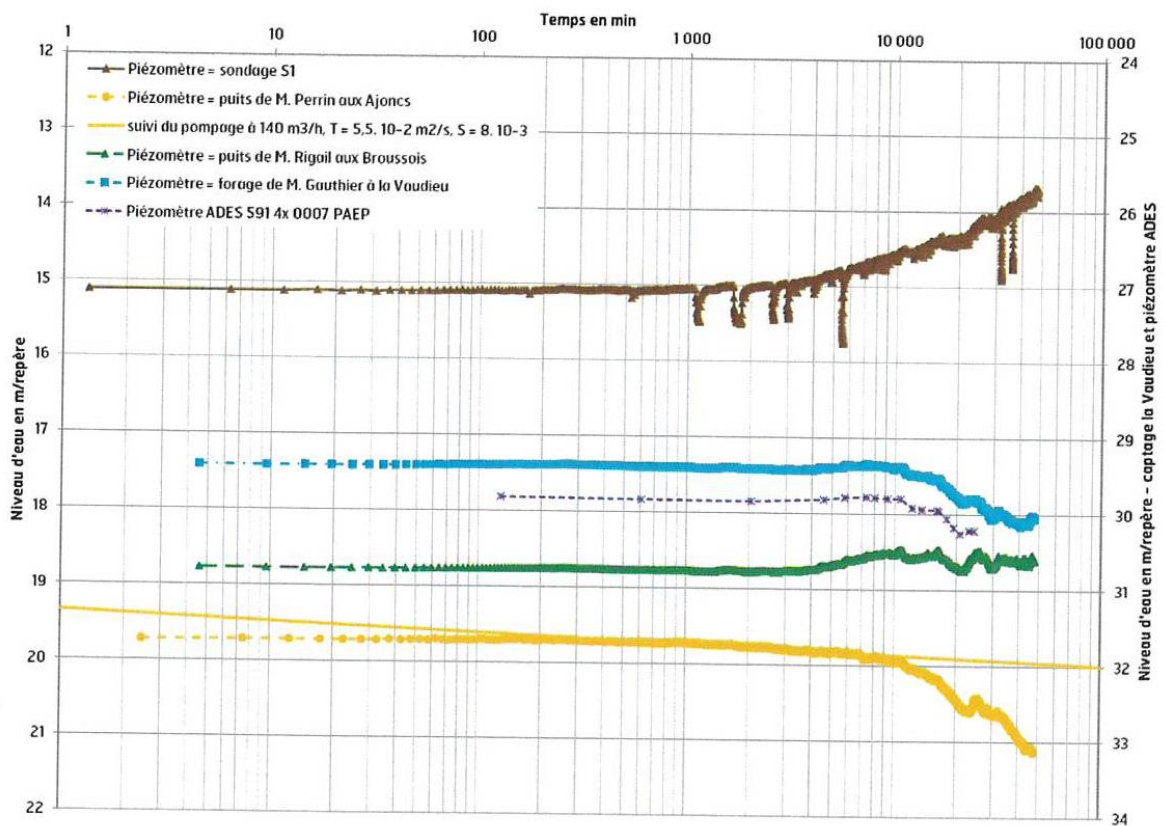
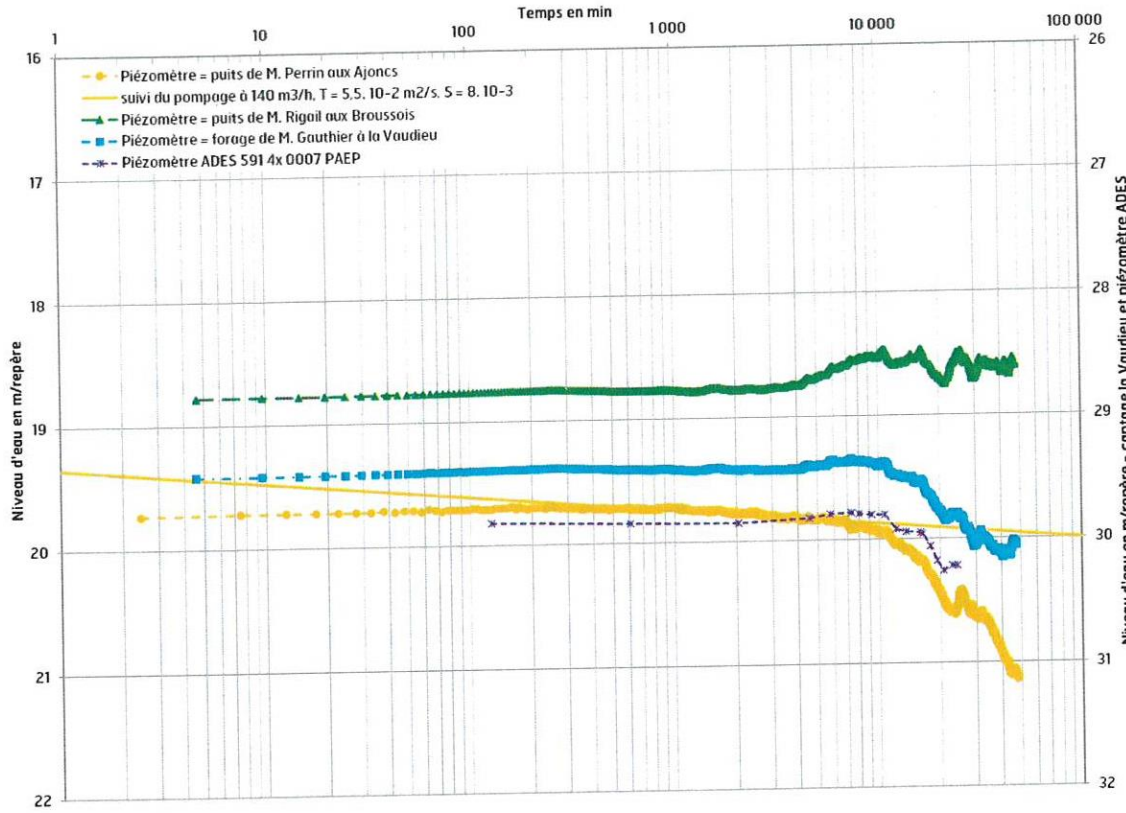
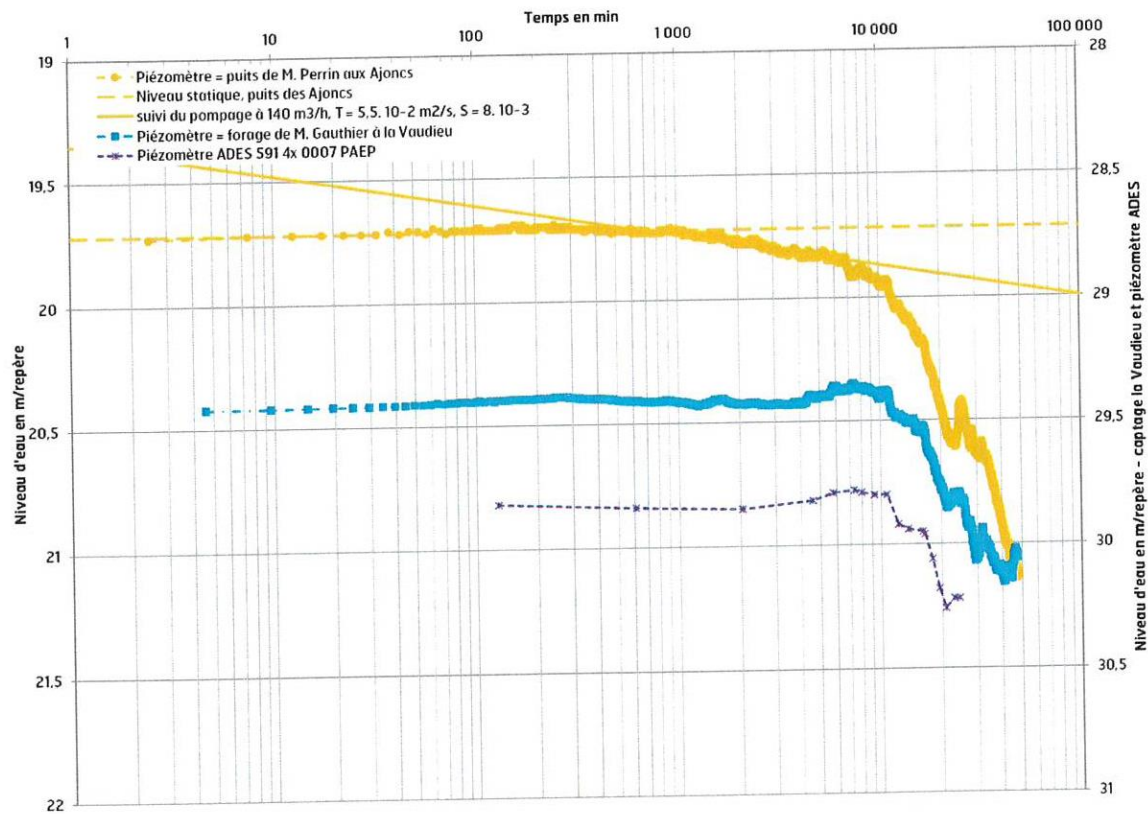
## Forage d'exploitation, pompage de développement – interprétation de la descente

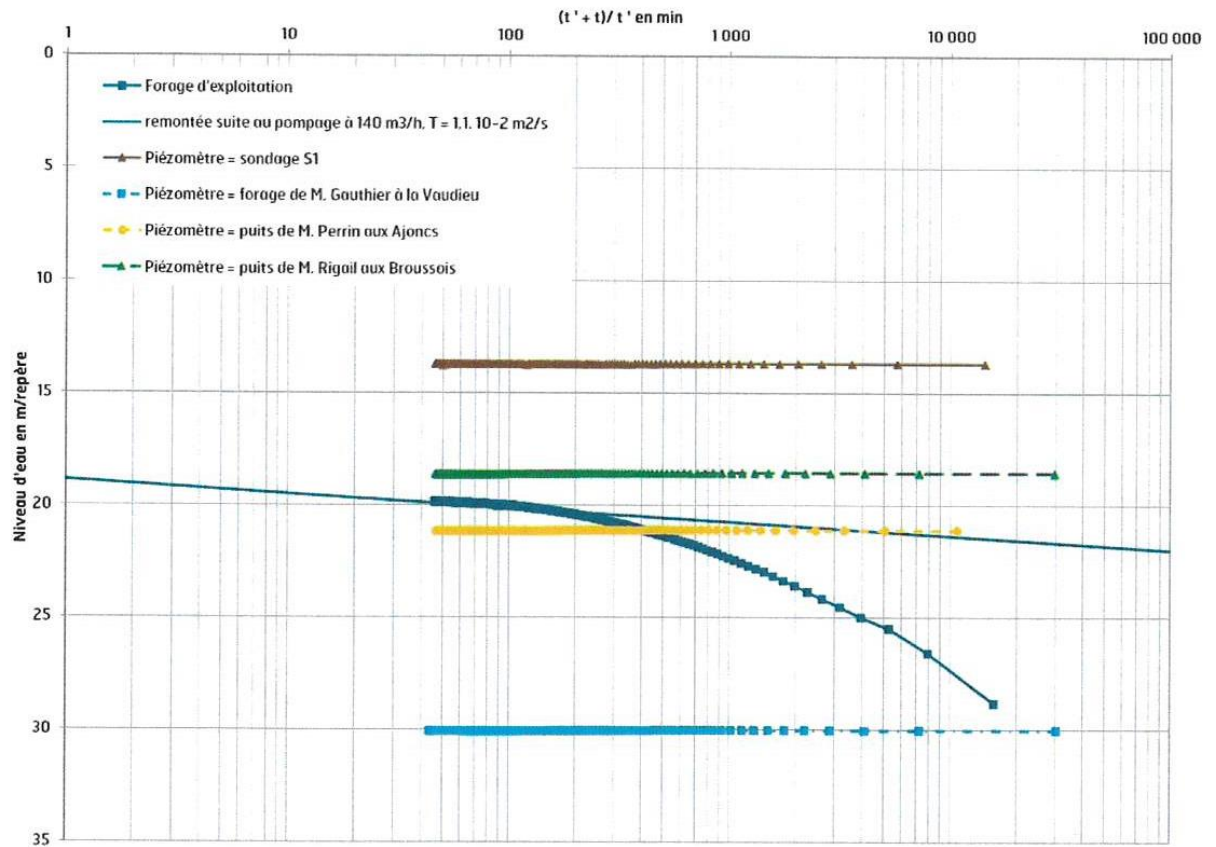
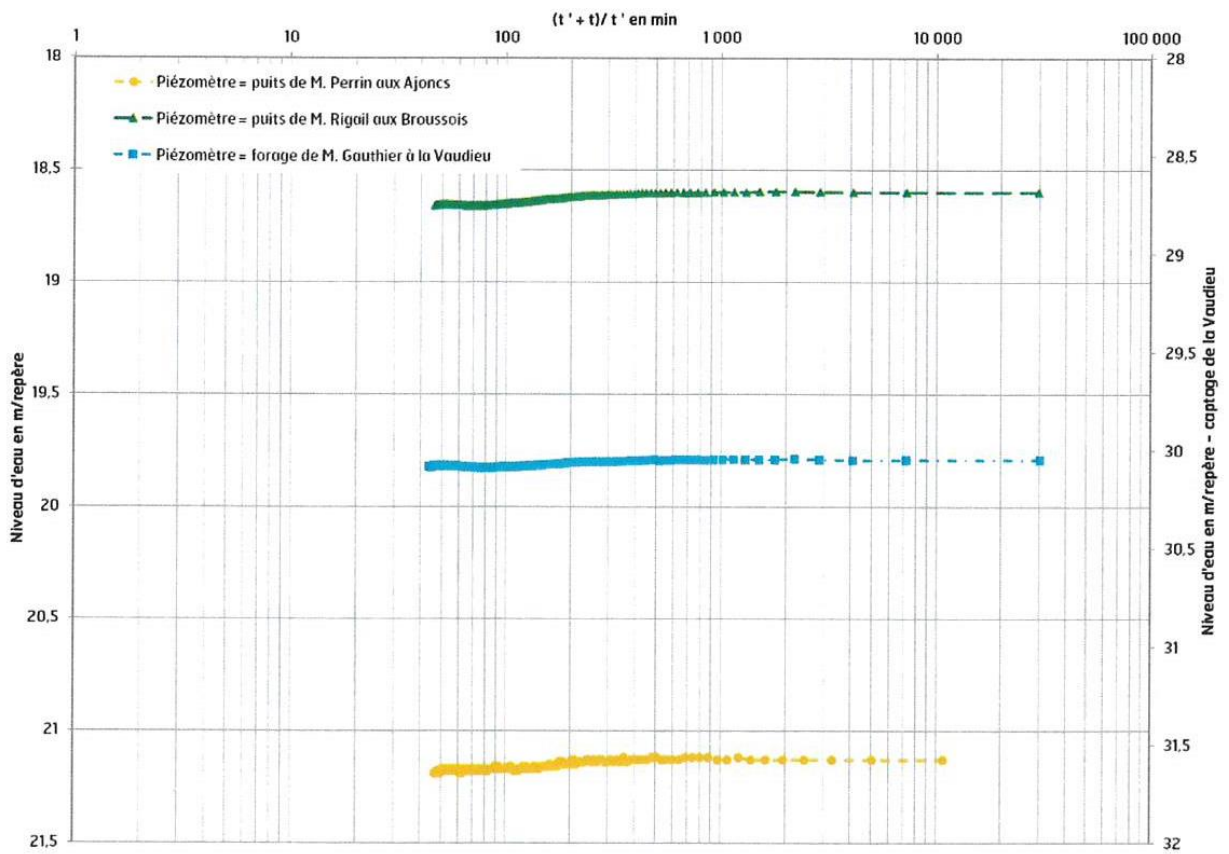
## Forage d'exploitation, pompage de développement – interprétation de la remontée

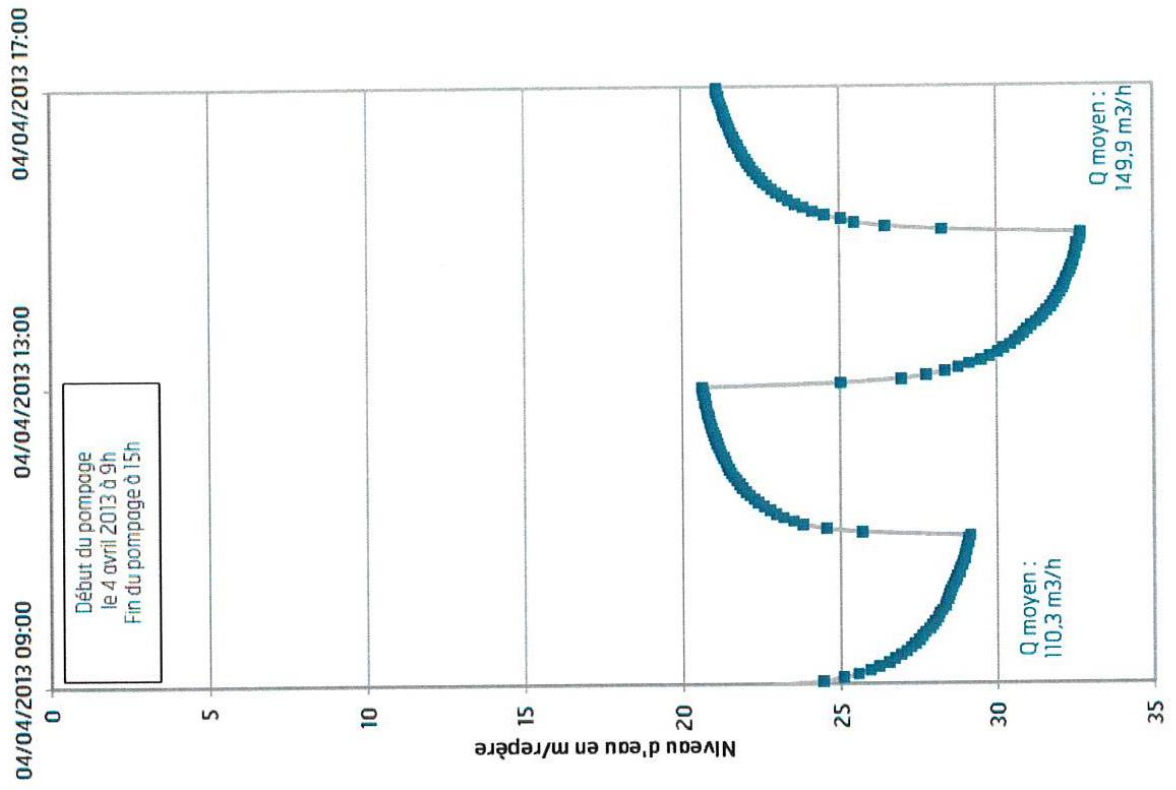
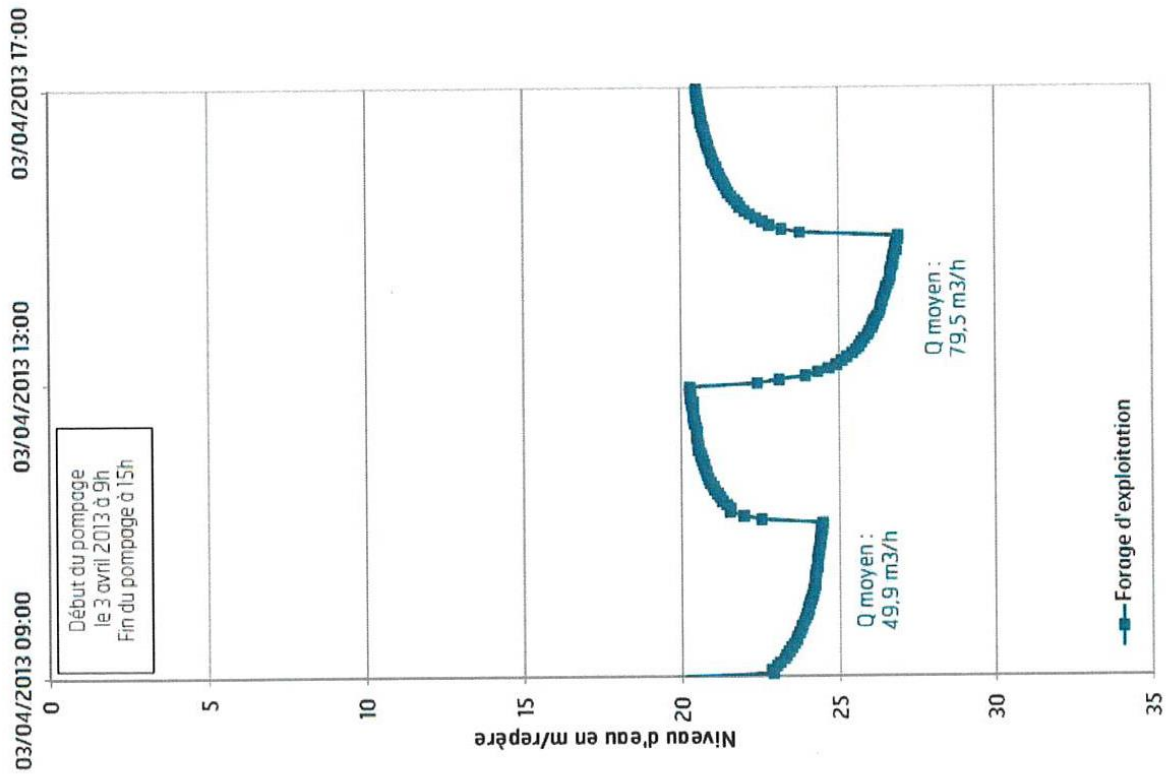
# Forage d'exploitation, pompage par paliers – hydrogramme
