Résultats des essais de pompage sur le forage d'essai – juin 2011

Résultats des essais de pompage sur le forage d'exploitation – avril  
2013

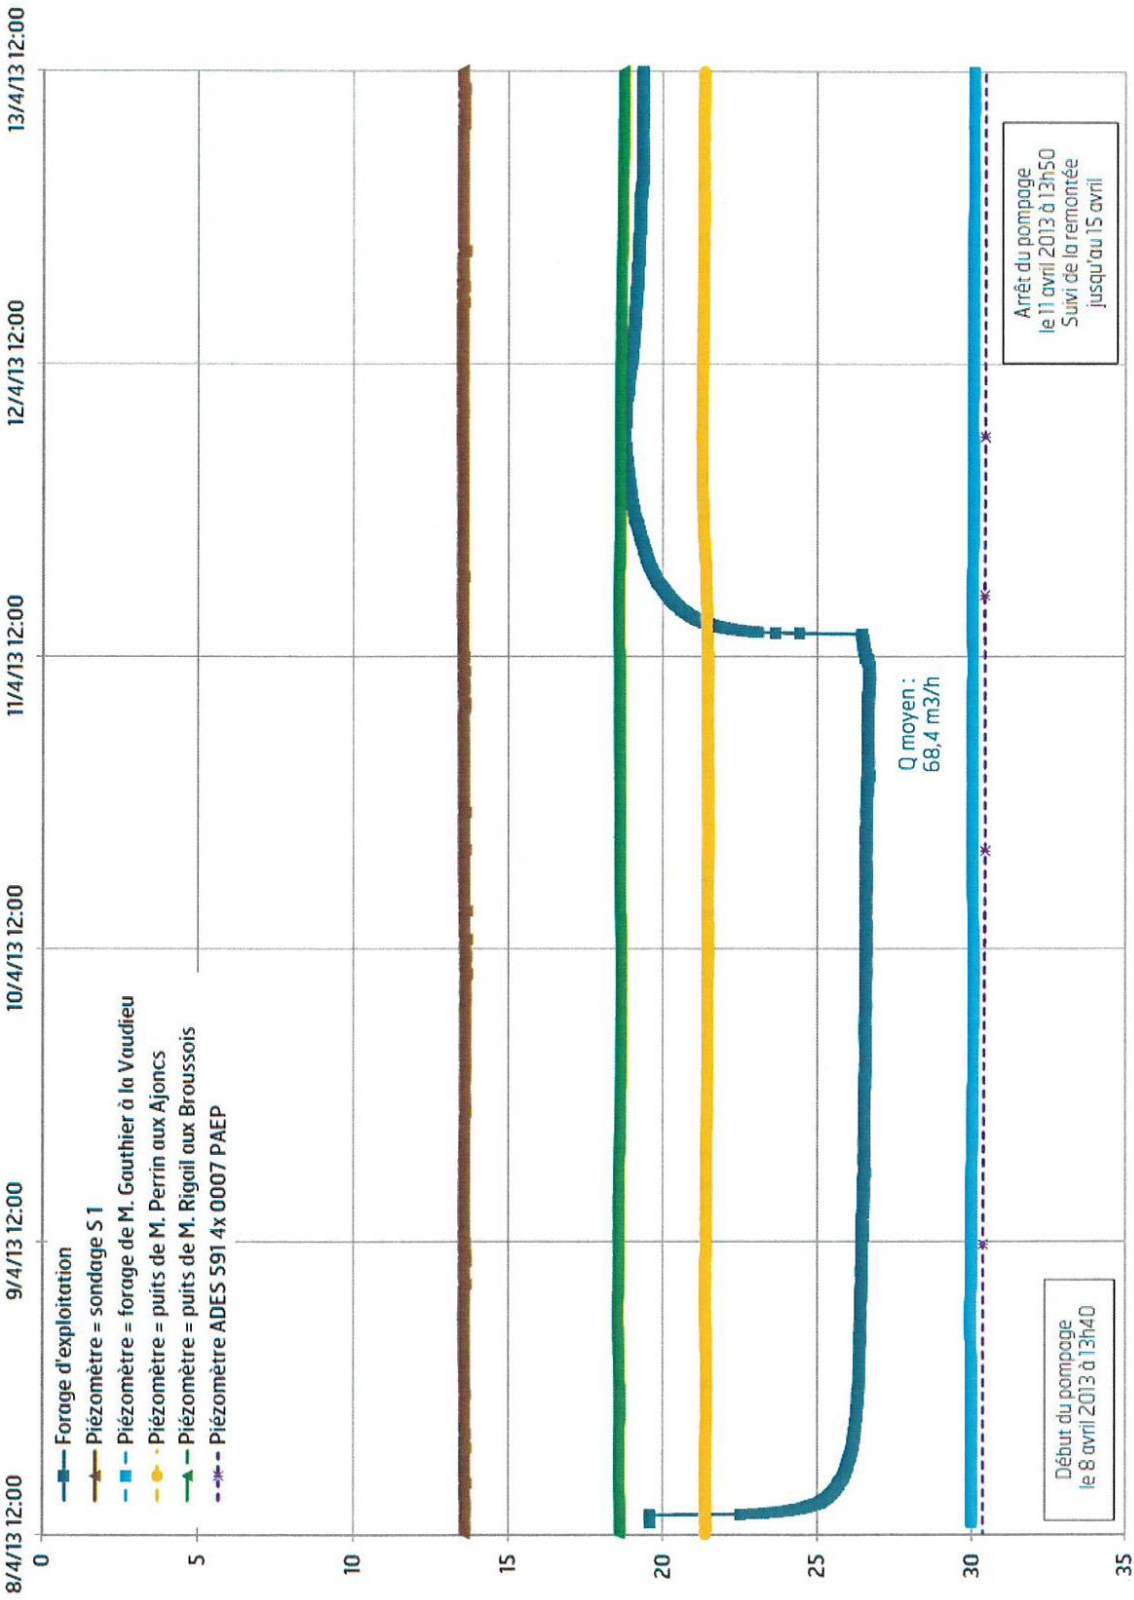
Forage d'exploitation, pompage continu à 68,4 m3/h – hydrogramme

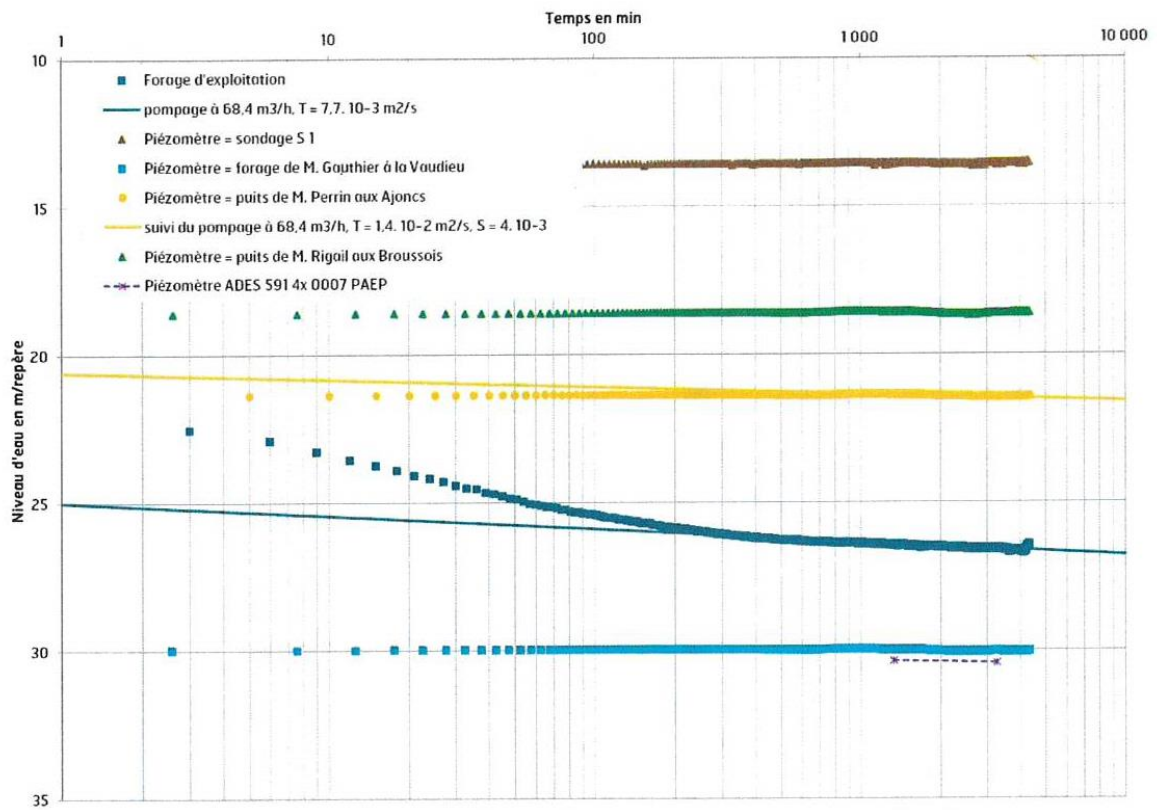
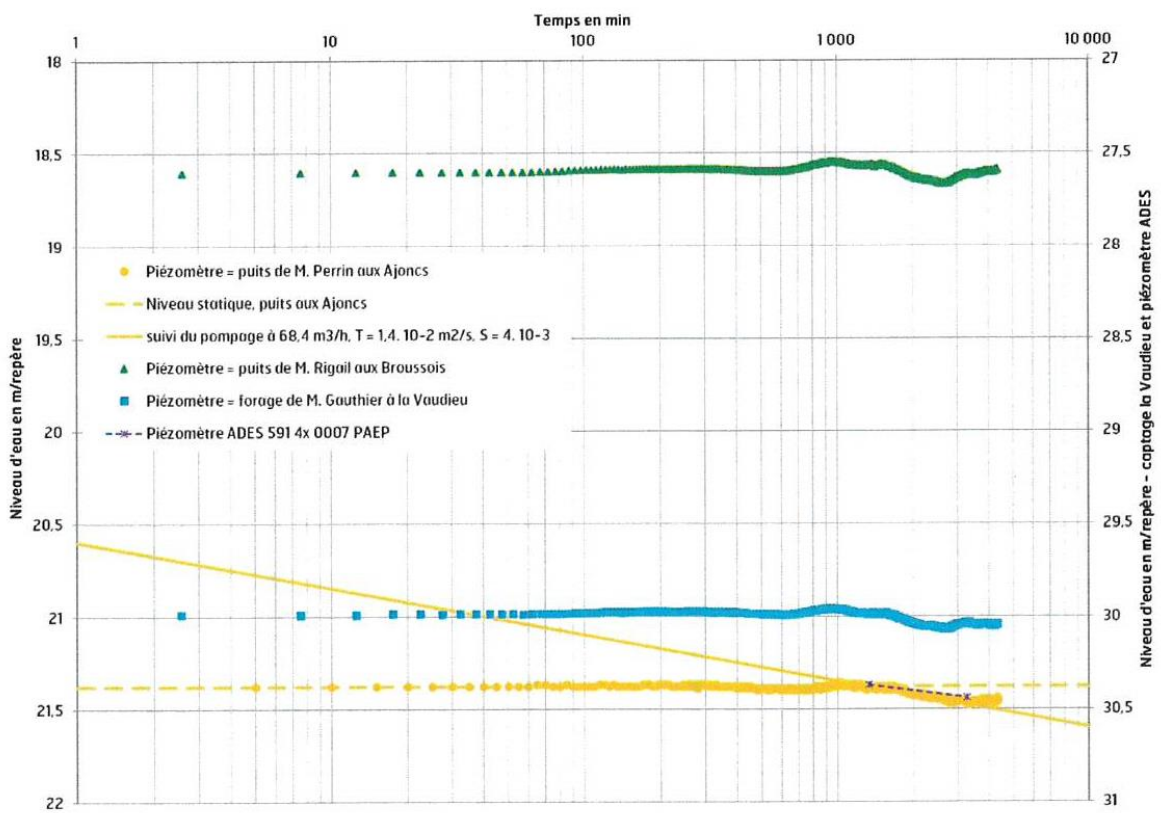
## Forage d'exploitation, pompage continu à 68,4 m<sup>3</sup>/h – interprétation de la descente

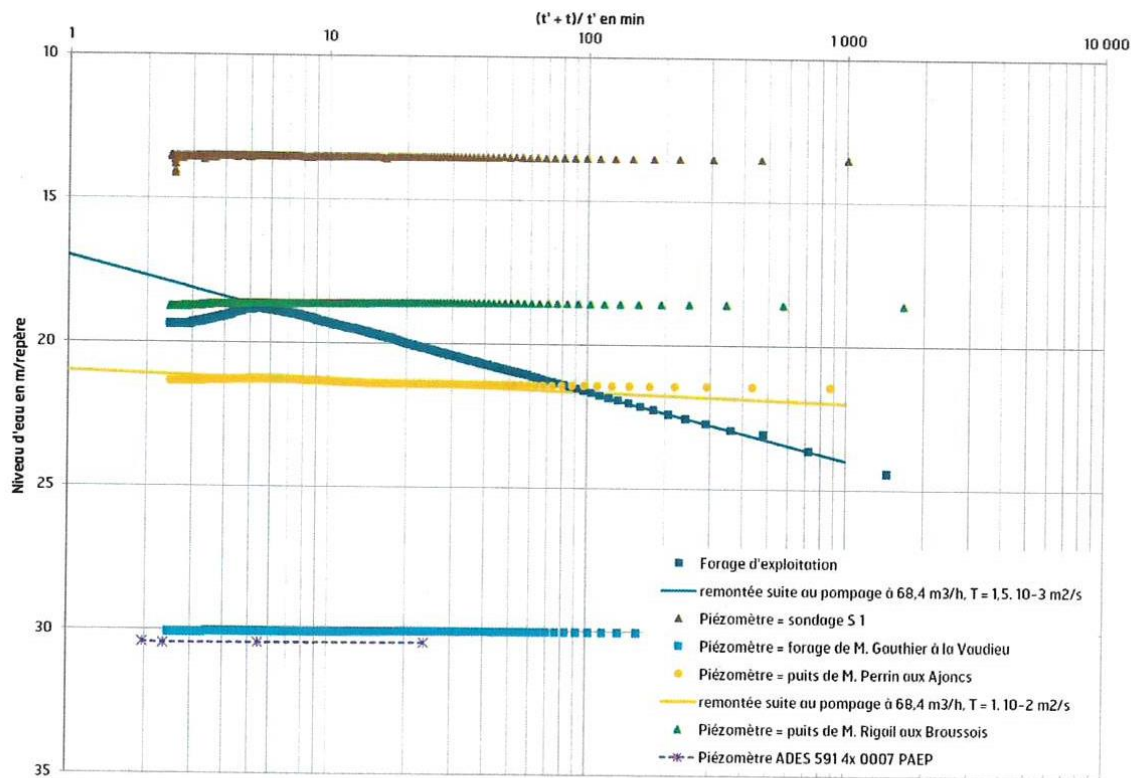
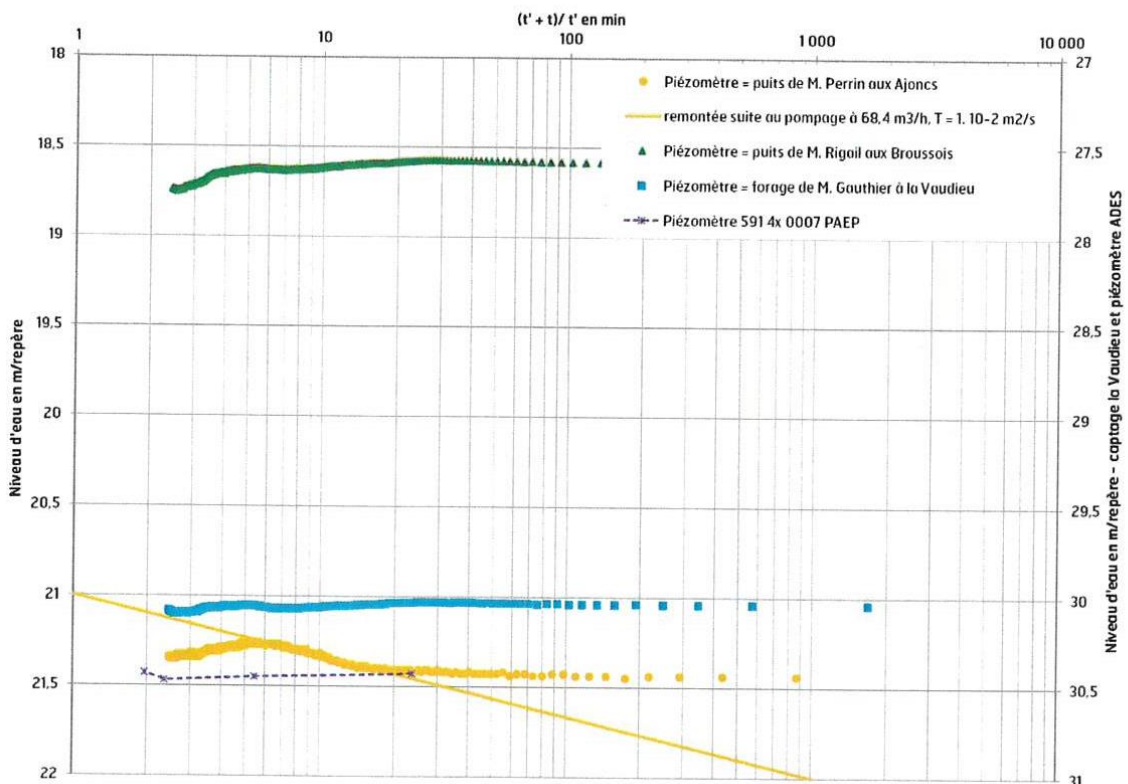
# Forage d'exploitation, pompage continu à 68,4 m<sup>3</sup>/h – interprétation de la remontée

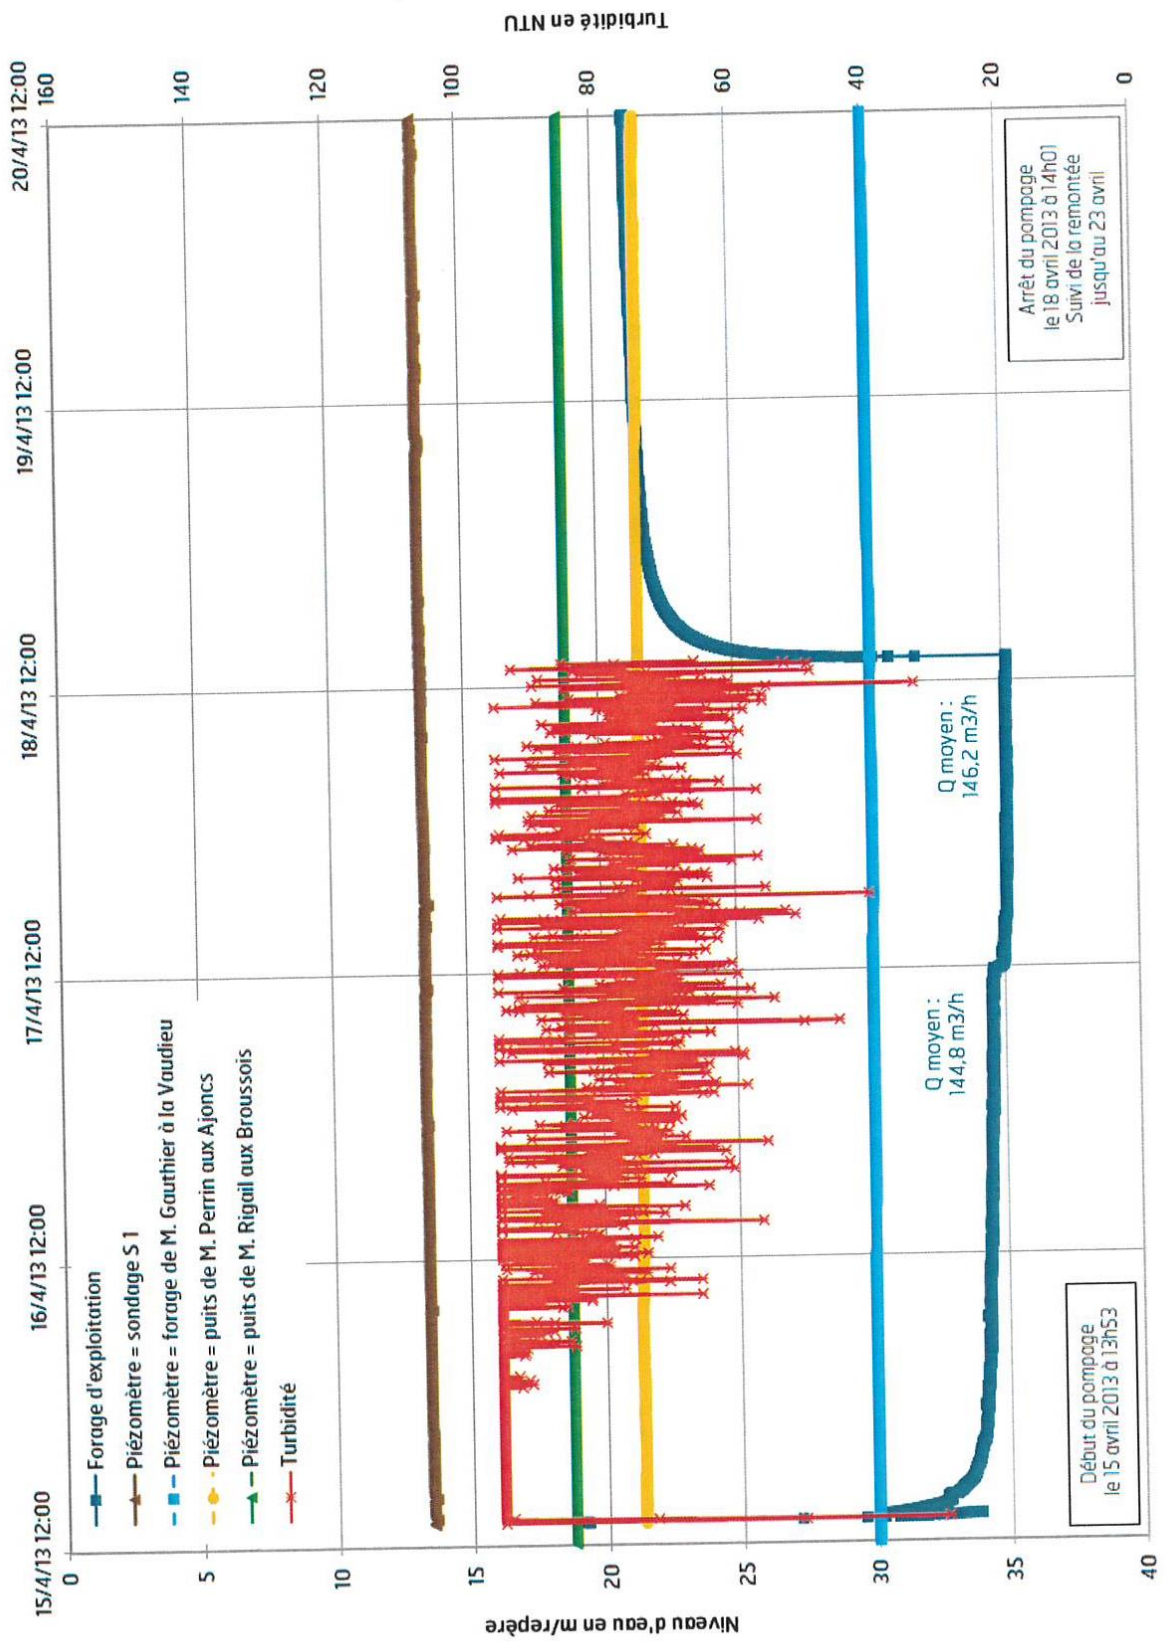
# Forage d'exploitation, pompage continu à 146,2 m<sup>3</sup>/h – hydrogramme

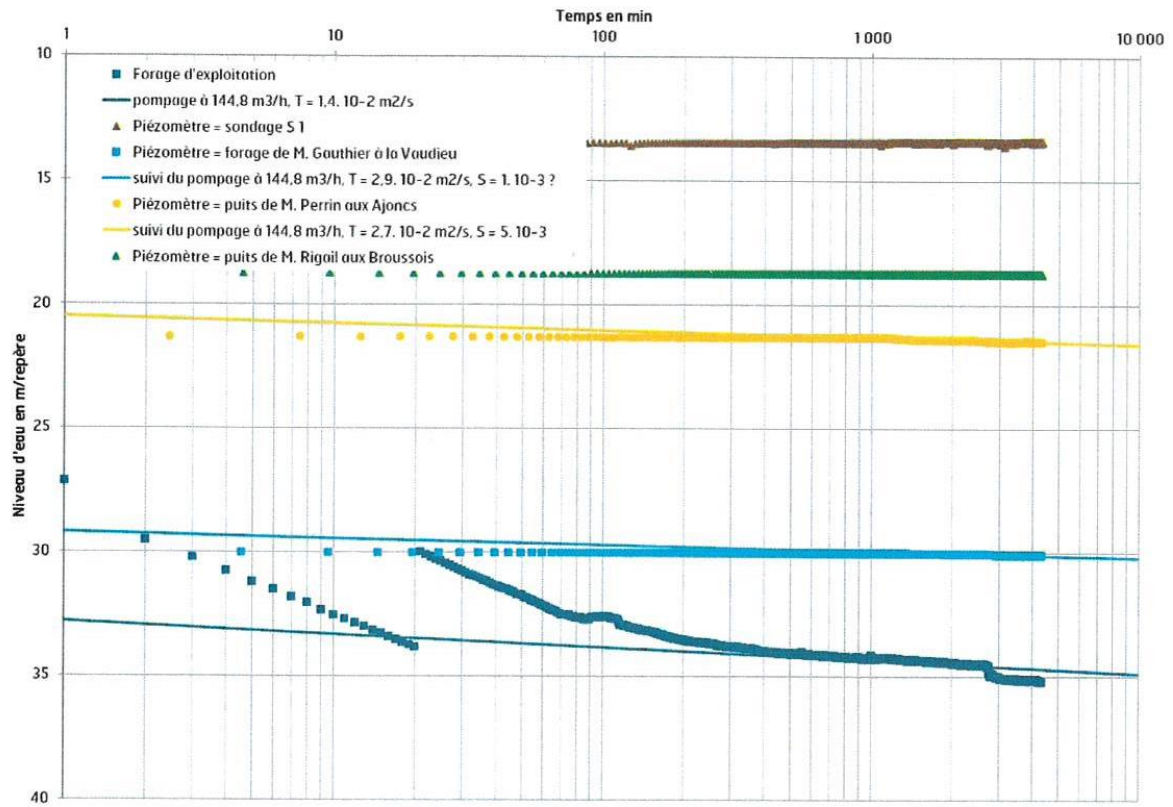
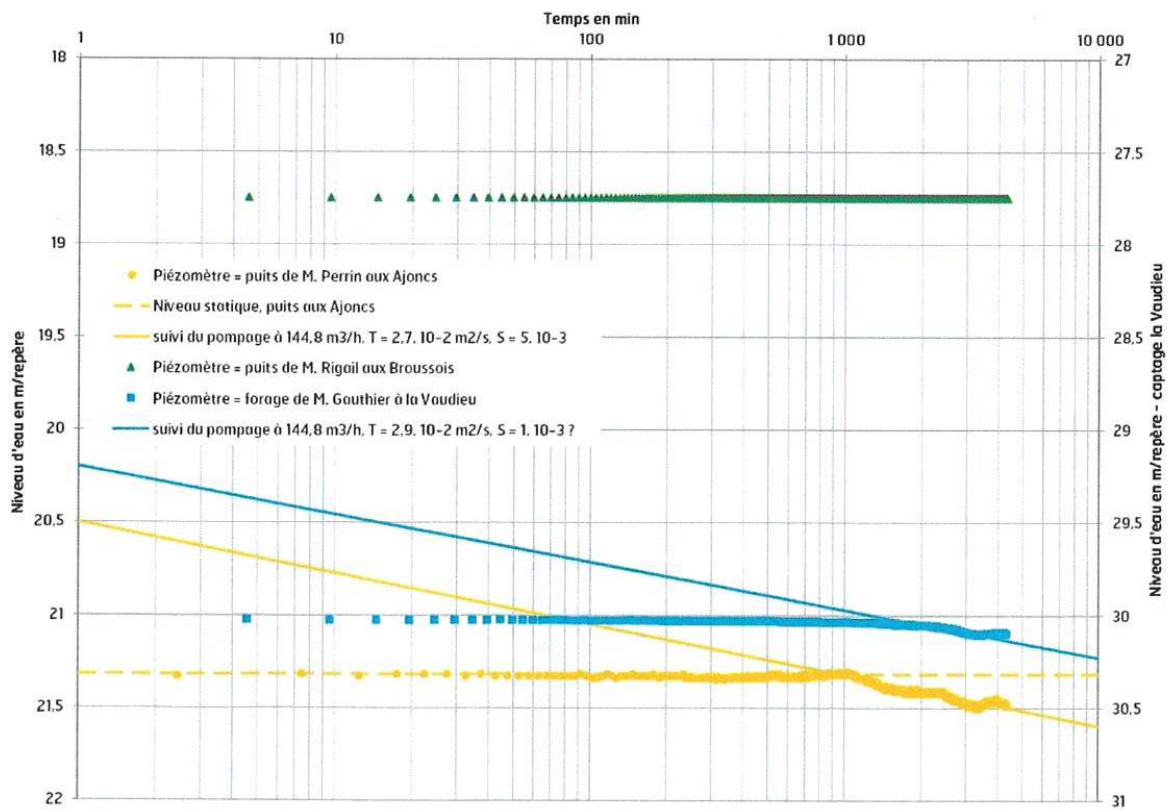
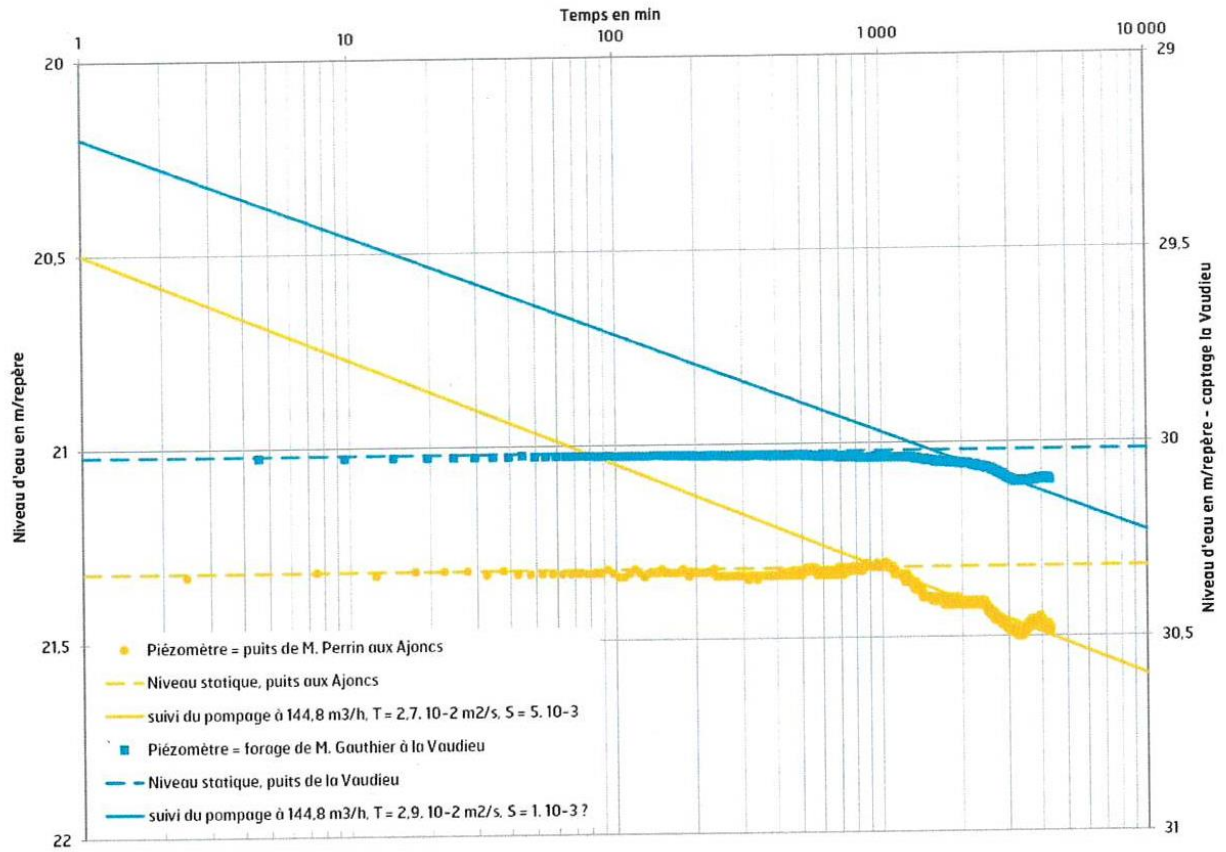
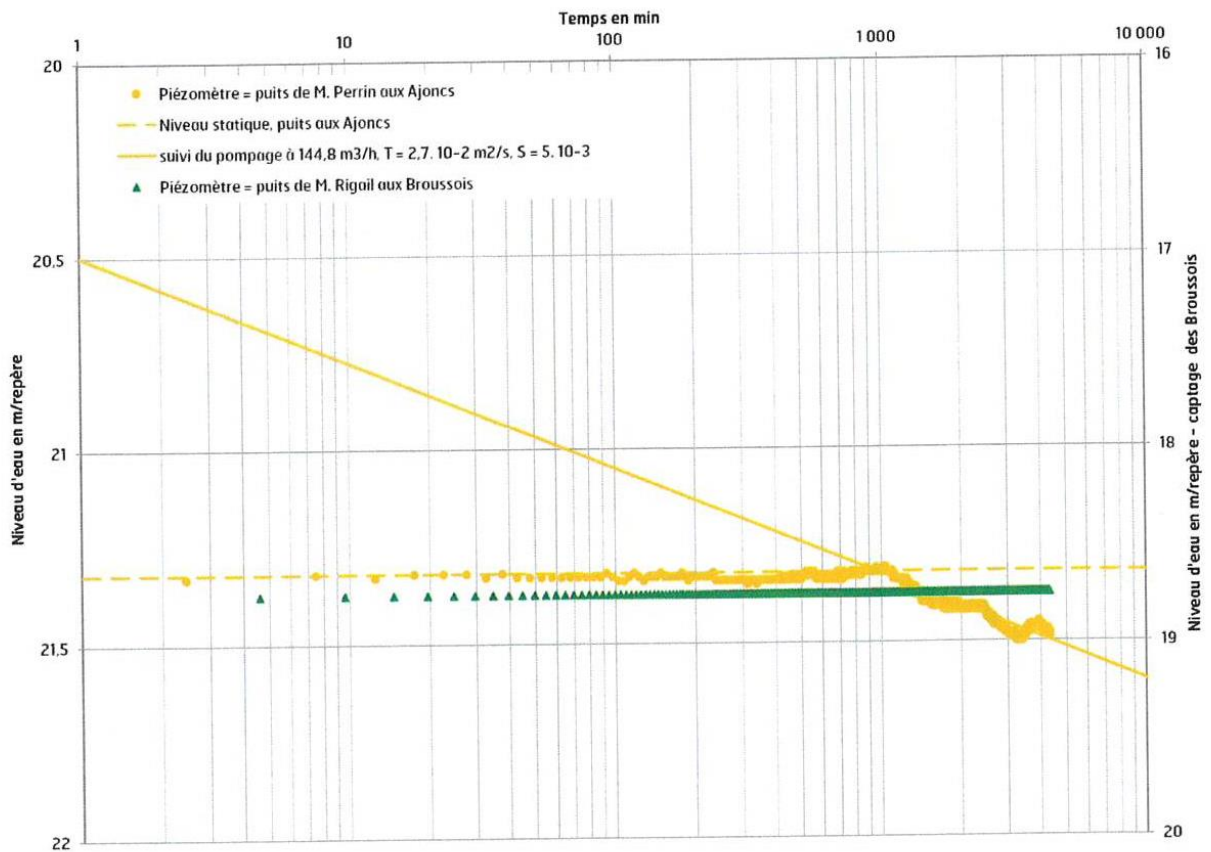
# Forage d'exploitation, pompage continu à 146,2 m<sup>3</sup>/h – interprétation de la descente

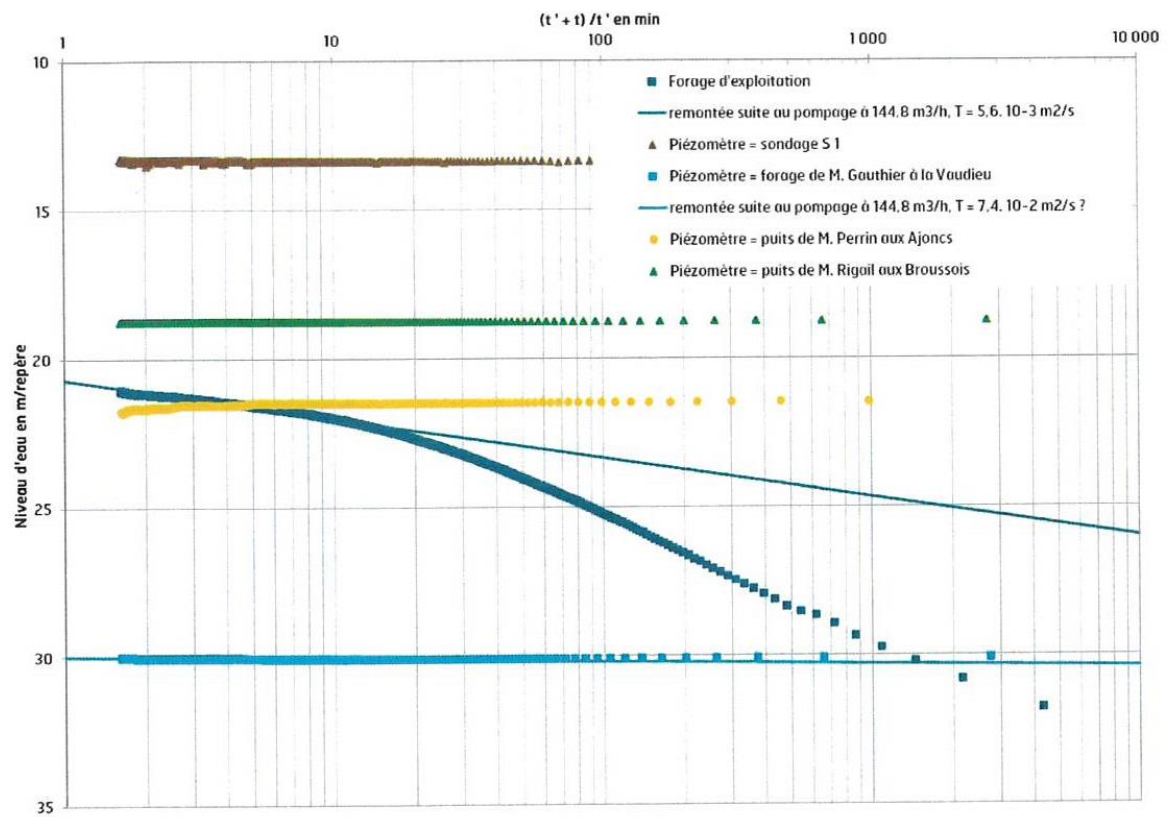
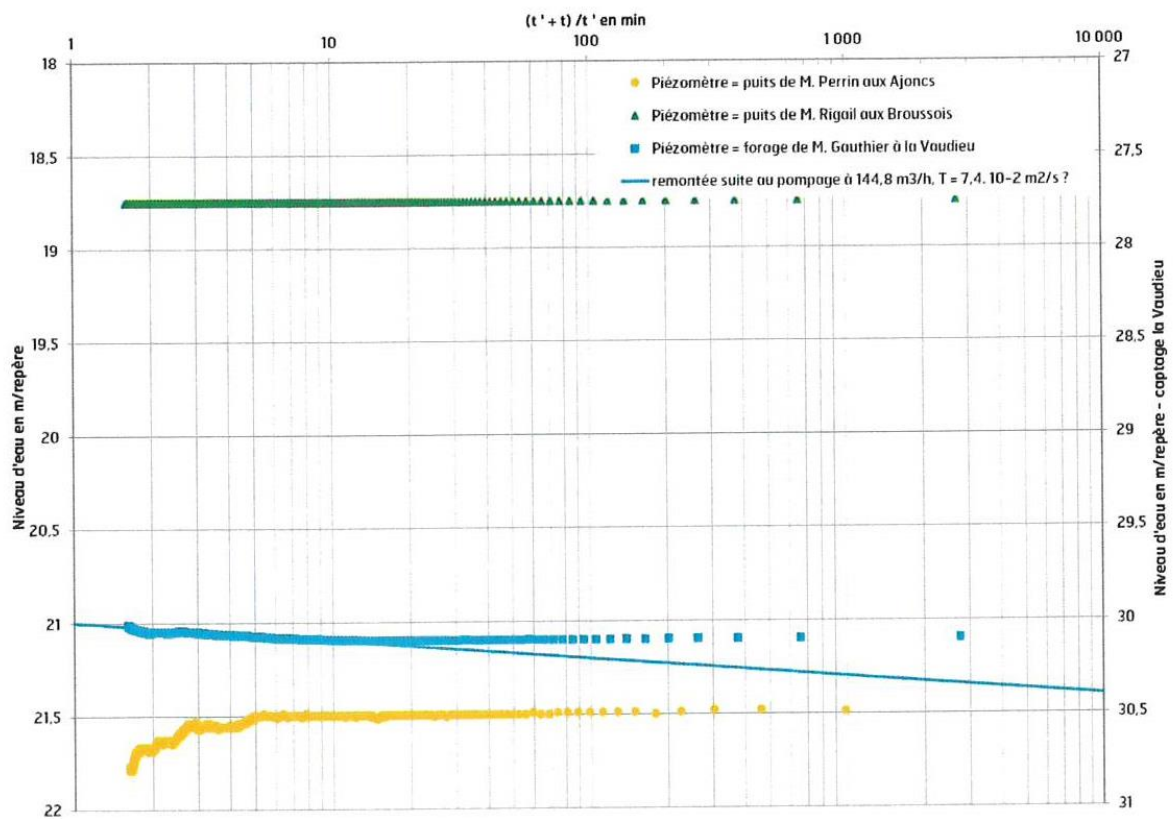
# Forage d'exploitation, pompage continu à 146,2 m<sup>3</sup>/h – interprétation de la remontée
